Monitoring von drei Querungshilfen in Baden-Württemberg

**Beauftragung durch das
Ministerium für Verkehr Baden-Württemberg
Referat 26 – Naturschutz und Wiedervernetzung
an Verkehrswegen, Technischer Umweltschutz**

Projektbericht (2020 – 2022)

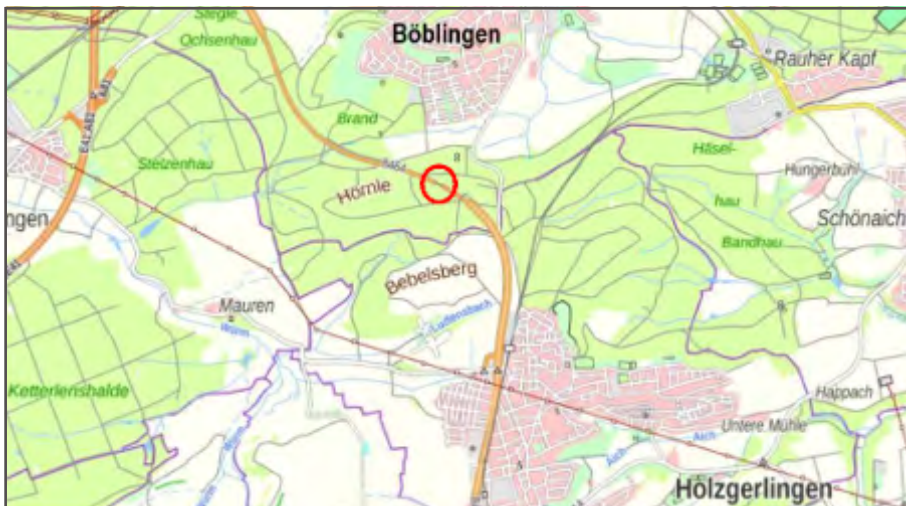
Abbildung 1: Lage der Faunabrücke Hörnleswald (links) und Dimensionierung (rechts) (Quelle: Henneberg & Peters-Ostenberg, 2020).

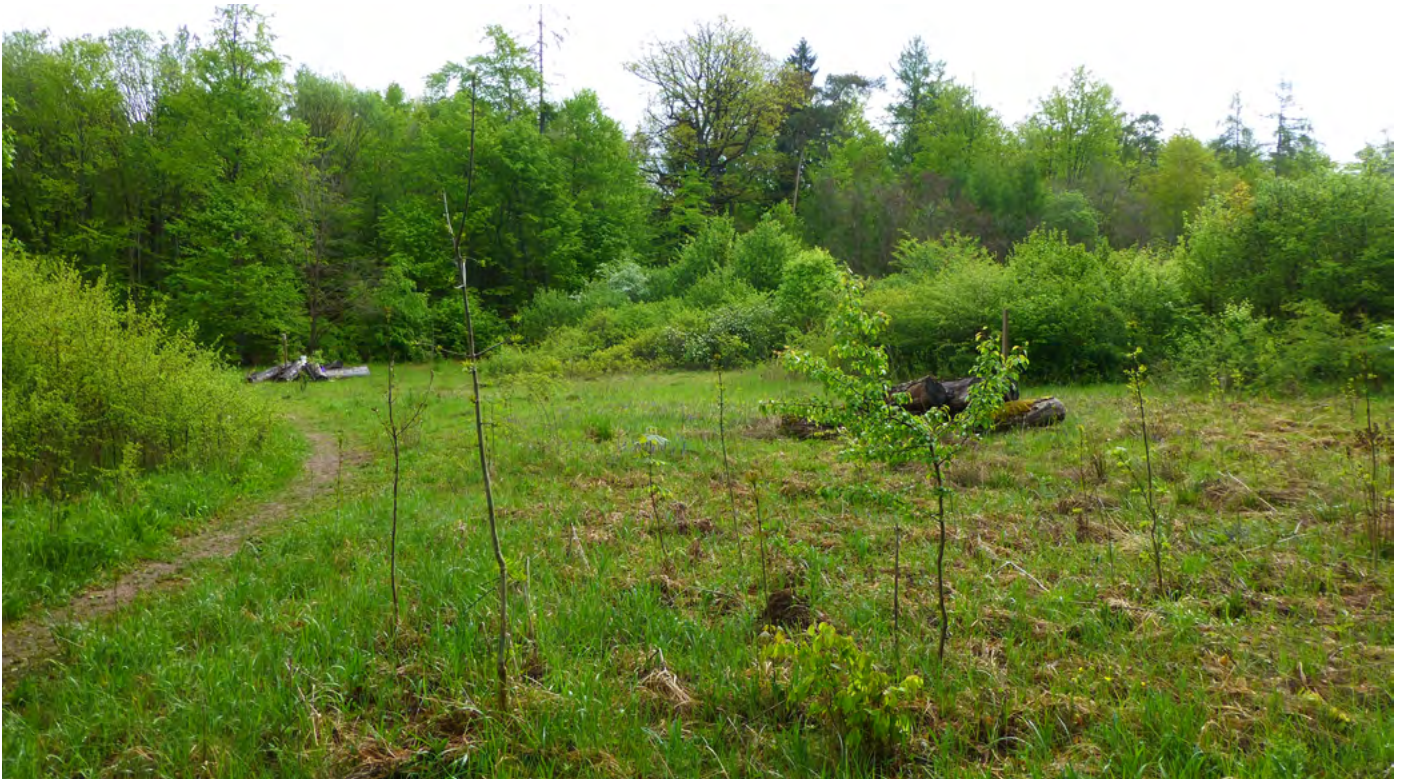
Abbildung 2: Mittiger Blick auf die Faunabrücke Hörnleswald von Westen. Beidseitig sind die Gehölzstrukturen sichtbar sowie in der Mitte ein Totholzhaufen im Grasaufwuchs. Datum der Aufnahme: 17.05.2021.

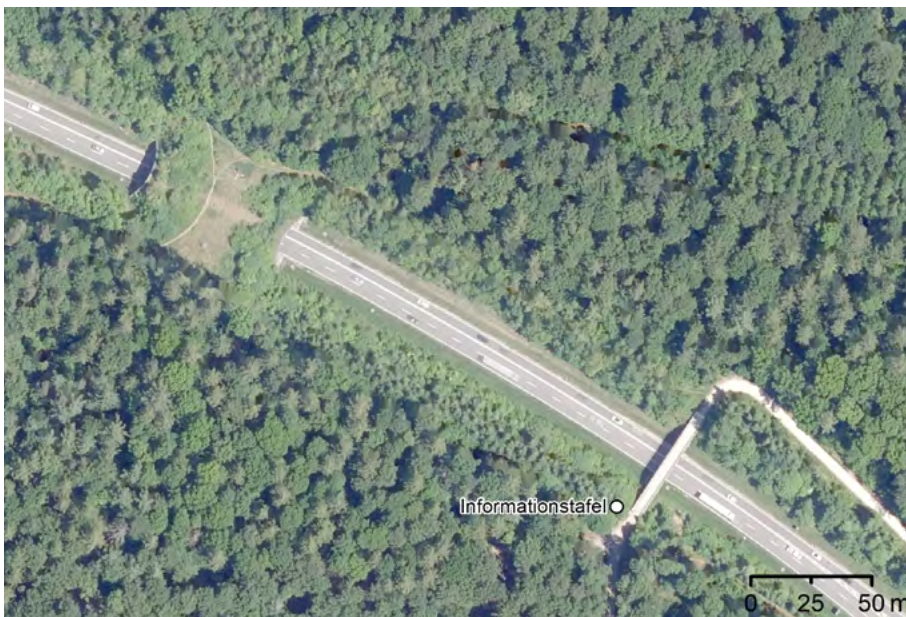
Abbildung 3: Luftbild der Faunabrücke Hörnleswald. Deutlich ist mittig ein Trampelpfad zu erkennen, sowie die durchgängigen Gehölzbänder an beiden Seiten. Zu sehen ist auch die Wegebrücke östlich der Faunabrücke, an der eine Informationstafel zum Lebensraumverbund angebracht ist (vgl. Abb. 4). © Landesamt für Geoinformation und Landentwicklung Baden-Württemberg, www.lgl-bw.de, Az.: 2851.9-1/19.

Brückenrändern, welche bereits in den Offenbereich der Brücke hineinwachsen. Die Waldränder reichen bis zum Zugangsbereich der Brücke. Auf der Brücke befinden sich mehrere Altholzhaufen als Strukturelemente. Des Weiteren befinden sich Trampelpfade auf dem Bauwerk (siehe Abbildung 3).

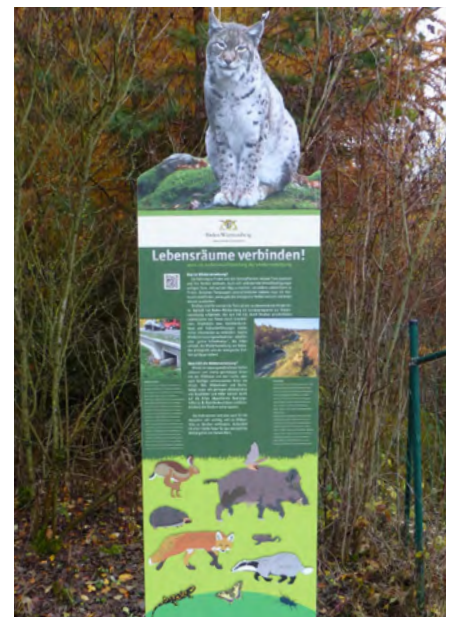
Abbildung 4: Informationstafel an der Wegebrücke östlich der Faunabrücke Hörnleswald. Diese deutet auf die Bedeutung von Querungshilfen für Wildtiere und zur Lebensraumvernetzung hin. Ein Betretungsverbot für Querungshilfen wird nicht ausgesprochen.

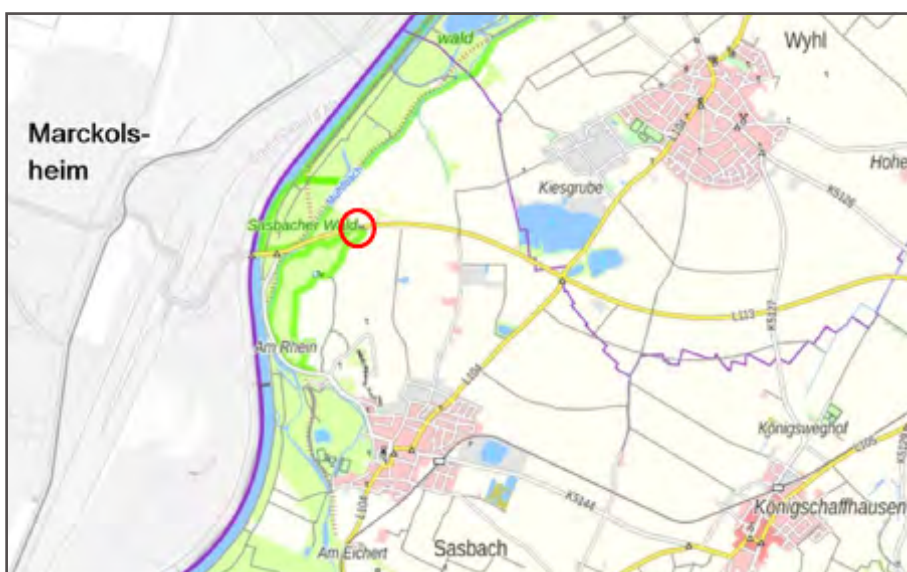
Abbildung 5: Lage der Grünbrücke Sasbach (links) und Dimensionierung (rechts). (Quelle: Henneberg & Peters-Ostenberg, 2020).

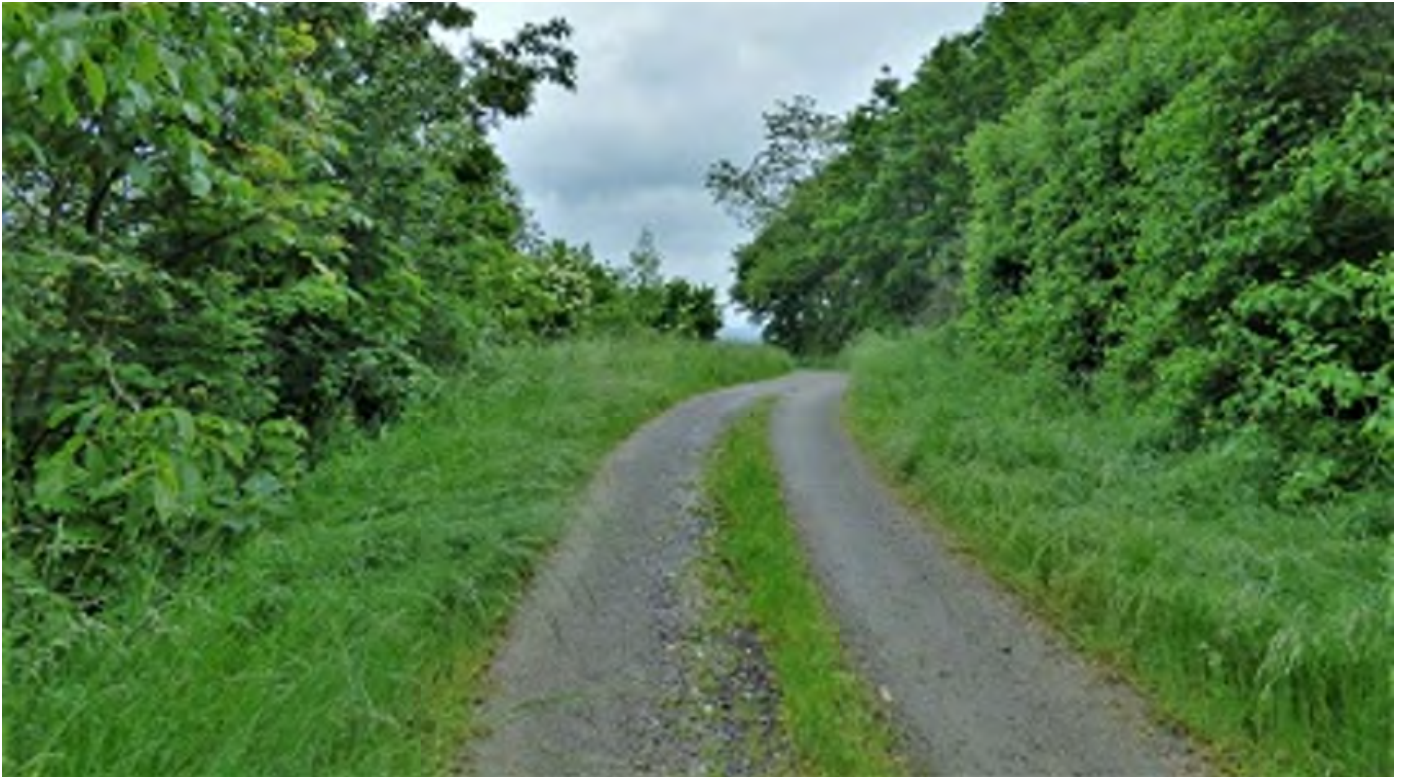
Abbildung 6: Blick auf das Bauwerk vom Nordwesten. Zu sehen sind die beidseitigen Gehölzstrukturen auf der Nordwest-Seite der Grünbrücke, die durch den mitüberführten Weg getrennt sind. (Quelle: Henneberg & Peters-Ostenberg, 2020).

Das Bauwerk führt über die Landesstraße L 113n. Es ist gut an die umgebende Landschaft angebunden und der Waldrand führt bis an die Brücke heran. Auf der Brücke sind Offen- und Gehölzflächen verteilt. Direkt westlich der Brücke befindet sich ein Rohrdurchlass, der ursprünglich als Entwässerungsrohr gebaut wurde. Weiter westlich befindet sich ein runder Kleintierdurchlass. Beide führen unter der L 113n durch. Über die Brücke verläuft ein befahrener Weg (siehe Abbildung 5 bis Abbildung 9).

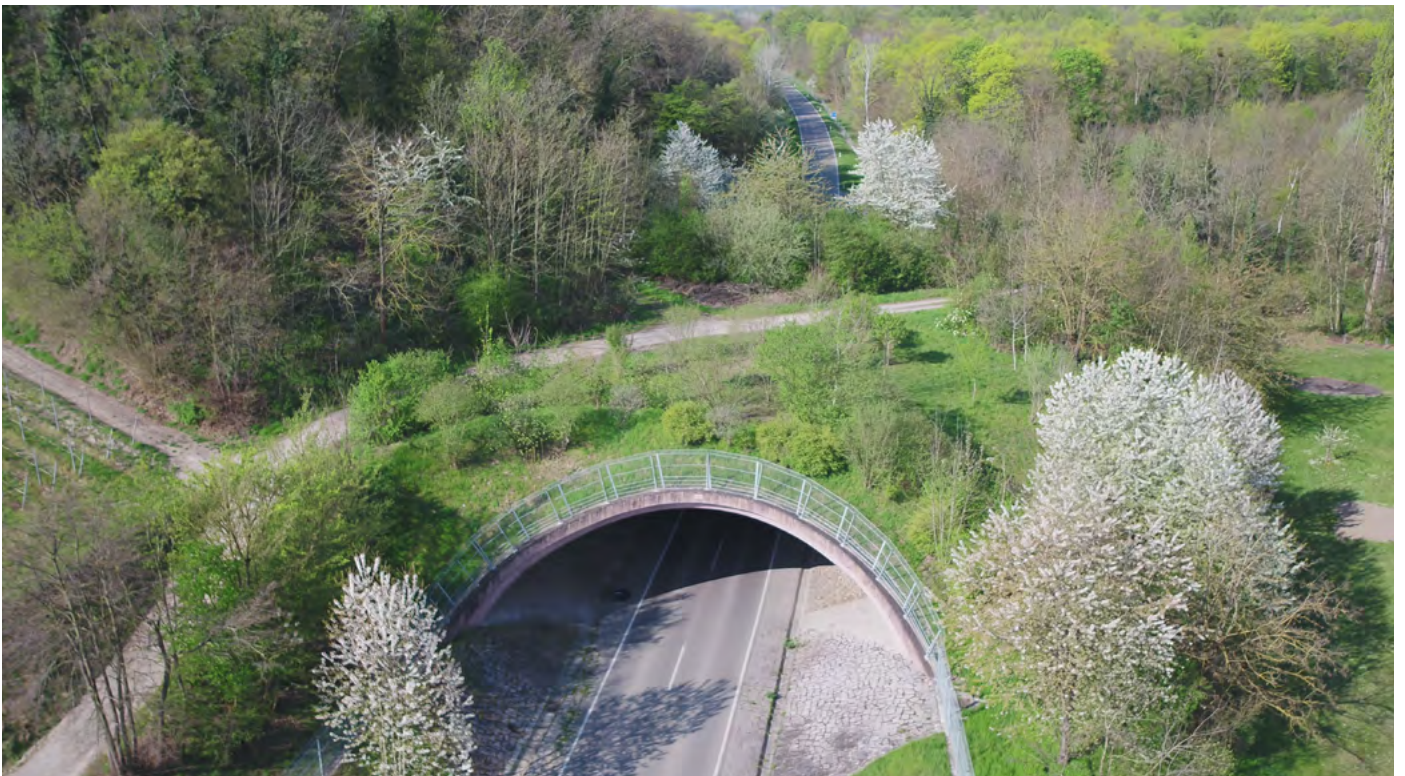
Abbildung 7: Blick auf die Grünbrücke Sasbach von Osten. Gut ist der auf die Kappen gesetzte Zaun zu erkennen. Mit der Maßnahme konnte eine deutliche Verbreiterung der nutzbaren Breite der Grünbrücke erreicht und damit die Funktionalität optimiert werden. Datum der Aufnahme: 08.04.2020.

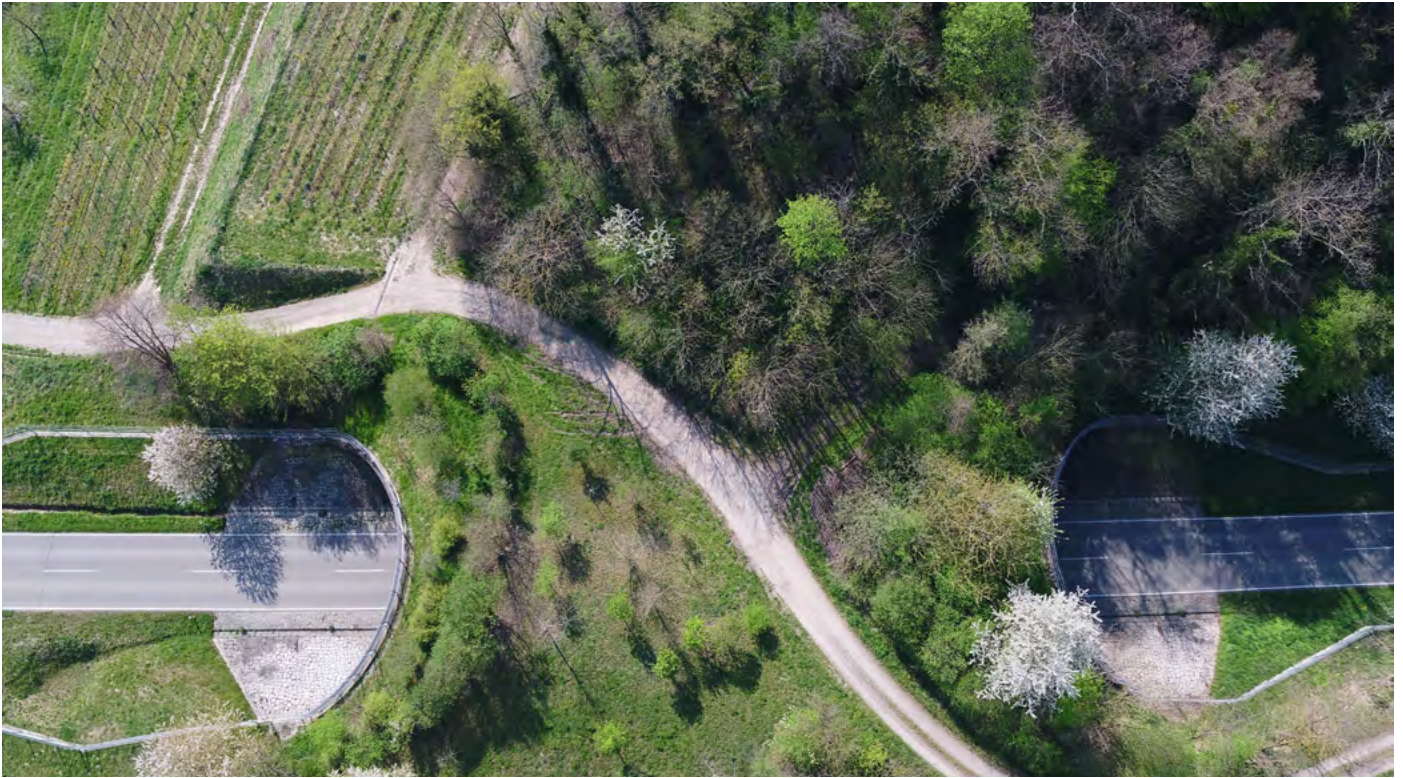
Abbildung 8: Blick auf die Grünbrücke Sasbach von oben. Gut zu erkennen sind die verschiedenen bepflanzten Bereiche mit einer Mischung aus dichten Gehölzstrukturen (rechts), einer Heckenreihe (links) und eine halboffen gehaltene Grünfläche (mittig), die durch den mitüberführten Weg getrennt sind. Datum der Aufnahme: 08.04.2020.

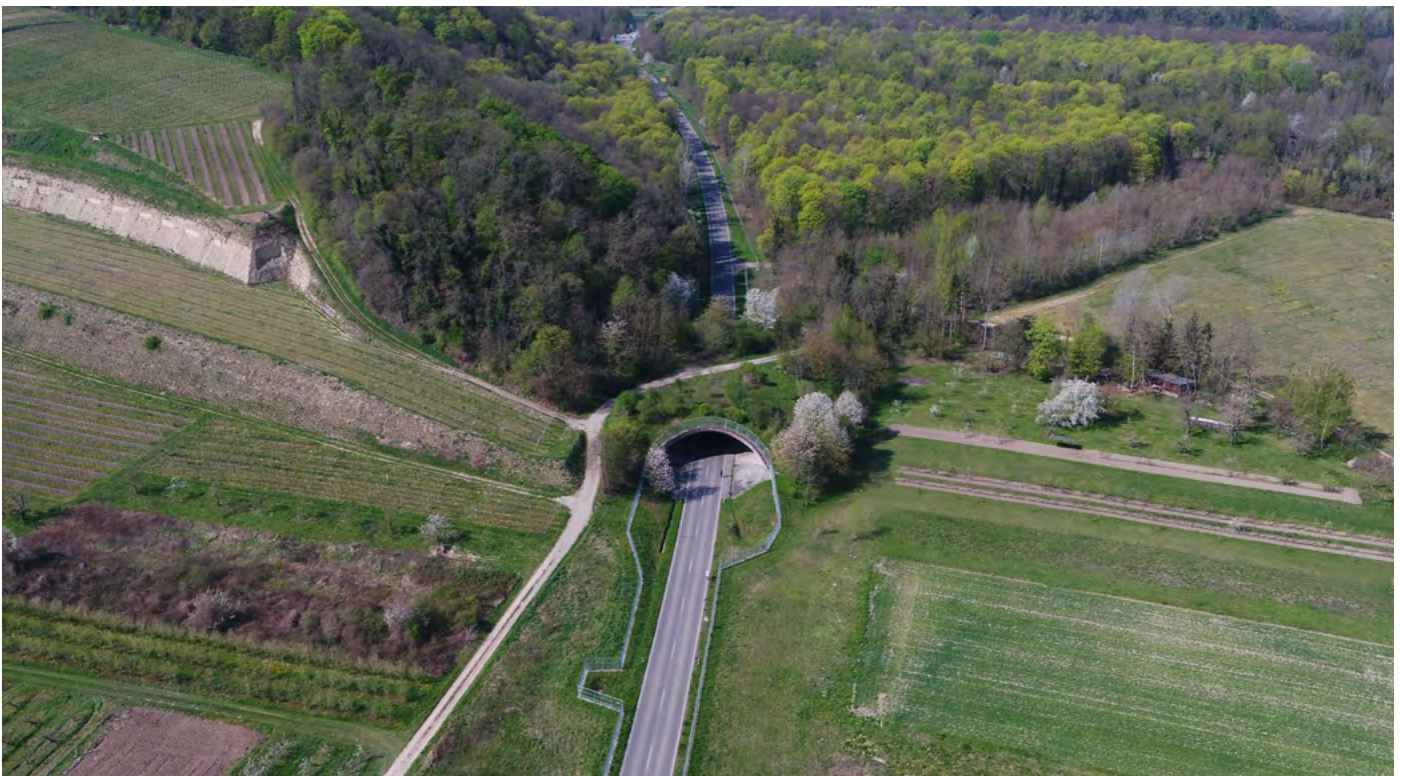
Abbildung 9: Einbindung der Grünbrücke Sasbach in die Umgebung. Die Landschaft besteht aus einer Mischung aus Weinbaugebiet und landwirtschaftlich genutzten Flächen, sowie Offenland- und Waldhabitaten. Die Grünbrücke Sasbach stellt einen zentralen Baustein in dieser mosaikartigen Landschaft dar und verbindet die verschiedenen Lebensraumstrukturen miteinander. Gut zu erkennen ist auch der parallel zur Straße hin zur Grünbrücke verlaufende wildkatzensichere Wildschutzzaun. Datum der Aufnahme: 08.04.2020.

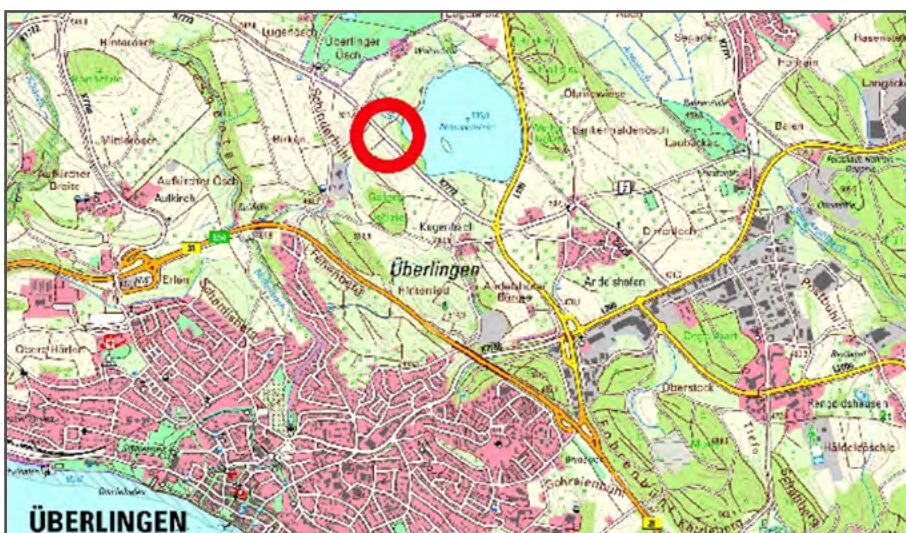
Abbildung 10: Lage der Faunaunterführung Überlingen (links) und Dimensionierung (rechts). Beidseitig verlaufen Wildschutzzäune hin zu den Eingängen der Faunaunterführung. Zwischen den Zäunen und der Bundesstraße liegt beidseitig ein Böschungsbereich.

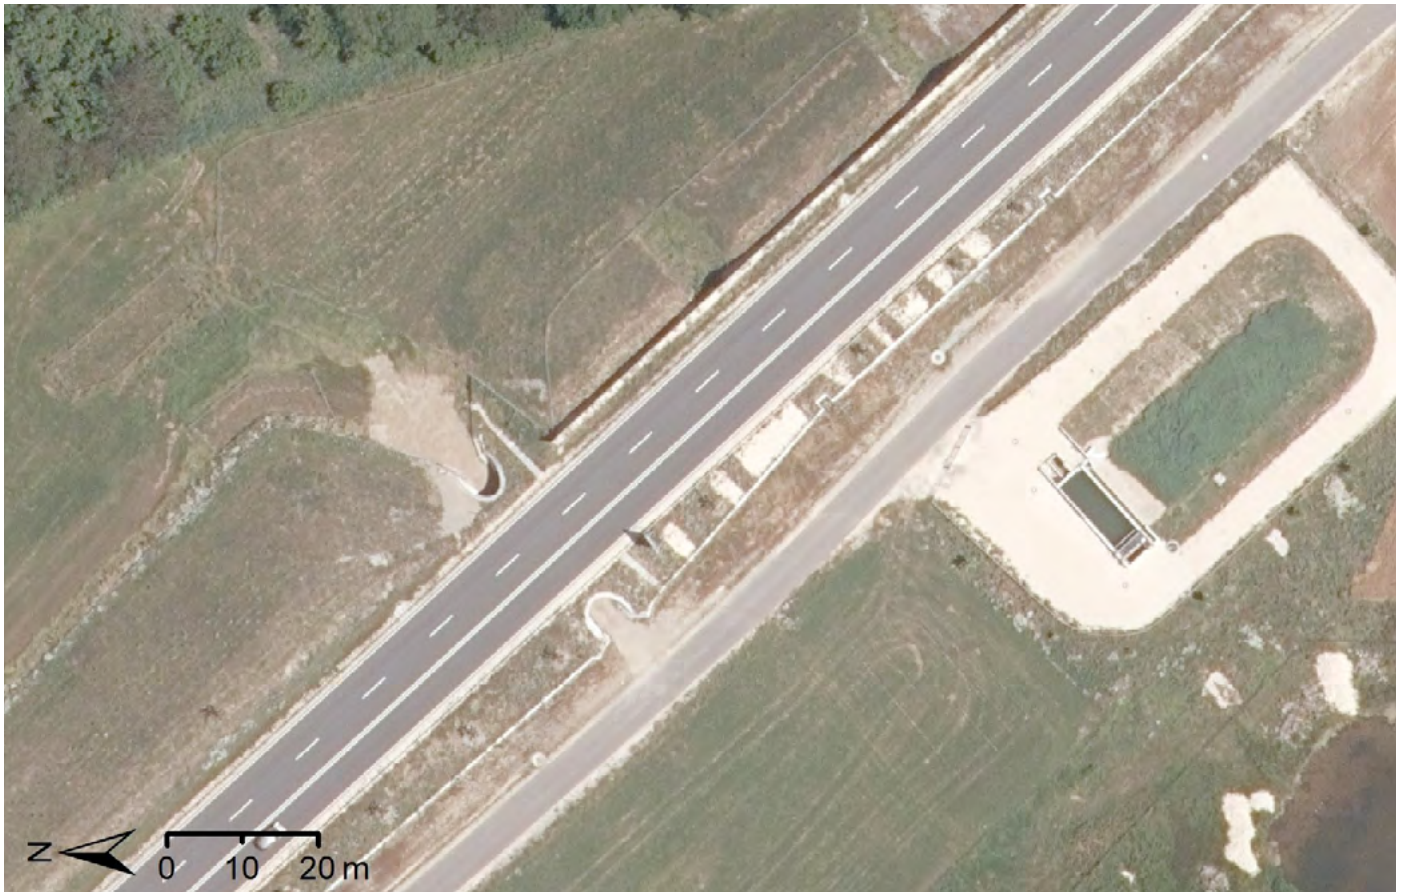
Abbildung 11: Luftbild der Faunaunterführung Überlingen. Auf der Nordost-Seite der Unterführung ist der Andelshofer Weiher mit uferbegleitendem Gehölzsaum (oben links), sowie einer Wiesenfläche zu sehen. Auf der Südwest-Seite des Bauwerks ist der parallel zur Bundesstraße verlaufende Wirtschaftsweg, das dahinterliegende Agrarfeld, ein eingezäuntes Regenrückhaltebecken (mittig rechts) und das angrenzende geschützte Feuchtbiotop (unten rechts) zu erkennen. © Landesamt für Geoinformation und Landentwicklung Baden-Württemberg, www.lgl-bw.de, Az.: 2851.9-1/19.

Das Bauwerk führt unter der Bundesstraße B 31n hindurch (Abbildung 11). Direkt südöstlich der Unterführung befindet sich ein rechteckiger Kleintierdurchlass (Abbildung 12). Eingebunden in das Bauwerk sind auch mehrere Kleintierdurchlässe. Auf der Südwest-Seite des Bauwerks verläuft parallel zur B 31n, direkt vor dem Zugang zum Bauwerk, ein Wirtschaftsweg, der von landwirtschaftlichen Fahrzeugen, Fahrradfahrenden und Personen genutzt wird. Gegenüberliegend sind Agrarflächen und ein geschütztes Feuchtbiotop (Abbildung 13

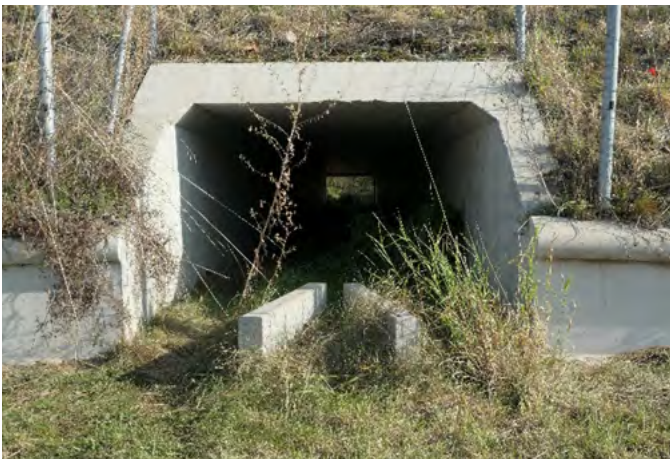
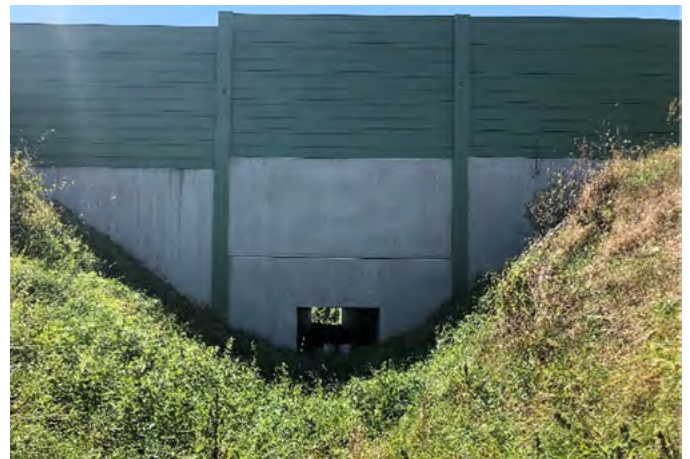
Abbildung 12: Kleintierdurchlass in unmittelbarer Nachbarschaft der Faunaunterführung Überlingen. Die Betonstrukturen vor der Öffnung dienen der Lenkung von Amphibien/Reptilien zum Durchlass. Die Zugangsbereiche werden durch regelmäßige Mahd von Grasüberwuchs freigehalten. Datum der Aufnahmen: 15.10.2021.

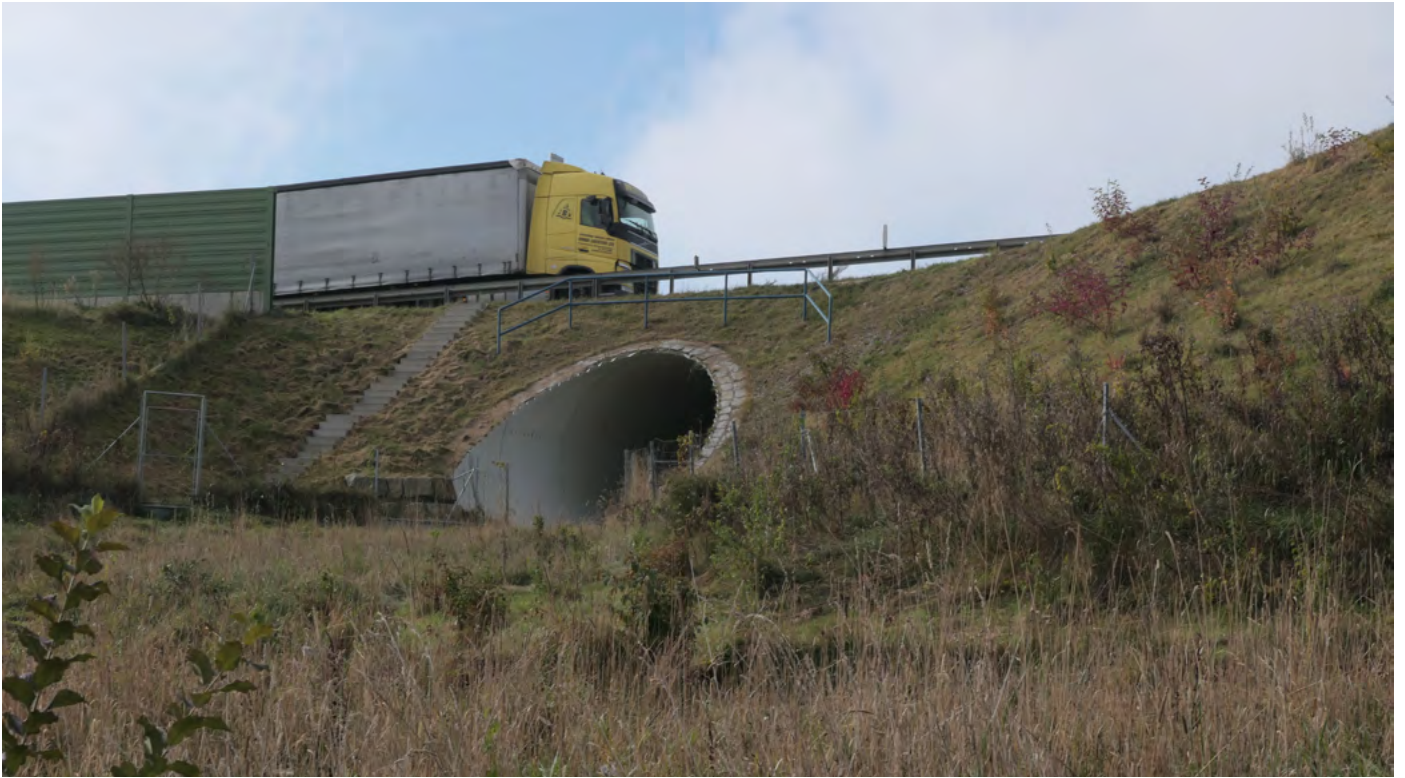
Abbildung 13: Blick auf die Faunaunterführung Überlingen von Osten. Der Zugangsbereich der Nordost-Seite des Bauwerks wird durch extensive Mahd teilweise freigehalten. Hin zur Faunaunterführung verläuft beidseitig ein Wildschutzzaun. In Richtung Süden geht er auf dieser Seite des Bauwerks die Böschung hoch und in eine Lärmschutzwand über. Datum der Aufnahme: 15.10.2021.

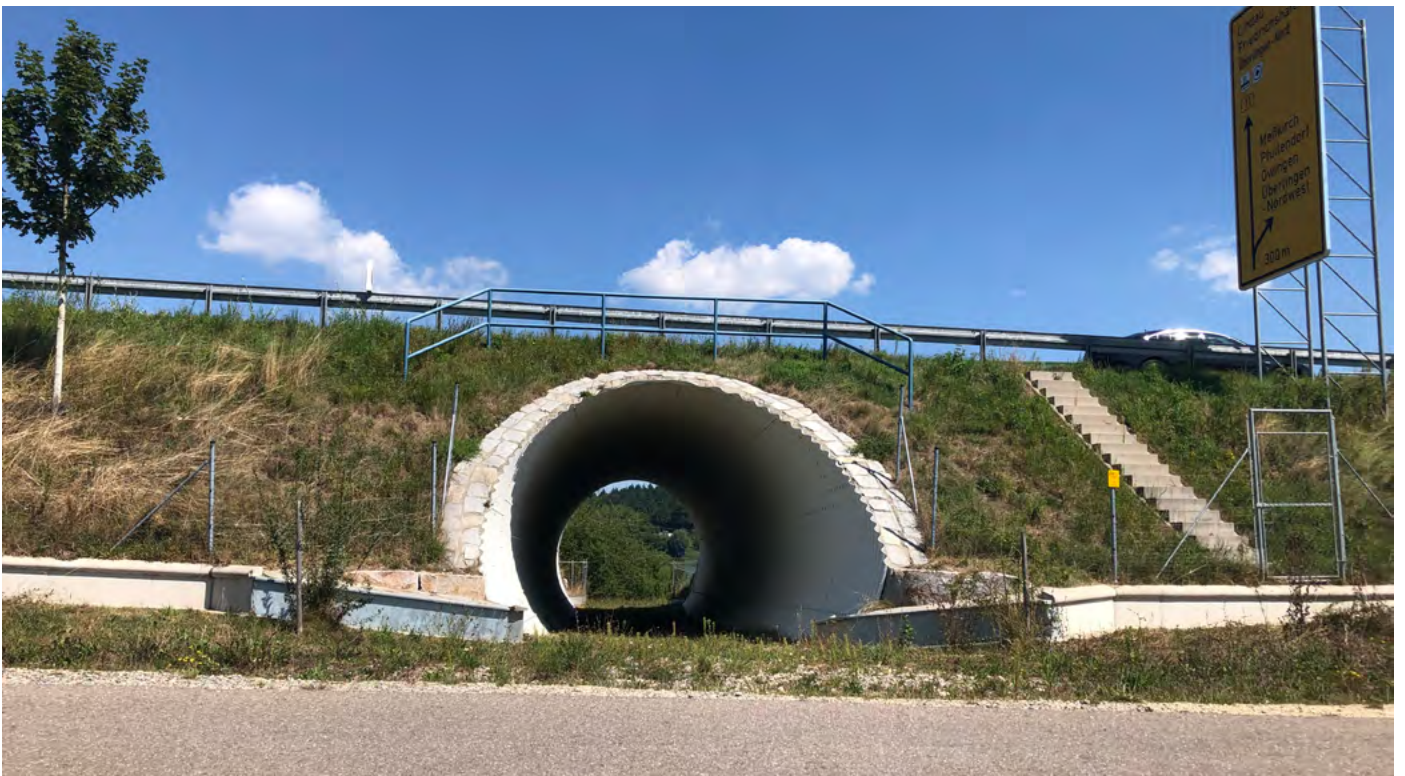
Abbildung 14: Blick auf die Faunaunterführung Überlingen von Westen. Auf der Südwest-Seite des Bauwerks verläuft parallel zur Bundesstraße ein asphaltierter Wirtschaftsweg und trennt die Faunaunterführung von den angrenzenden Agrarflächen und dem Feuchtbiotop. Datum der Aufnahme: 15.10.2021.

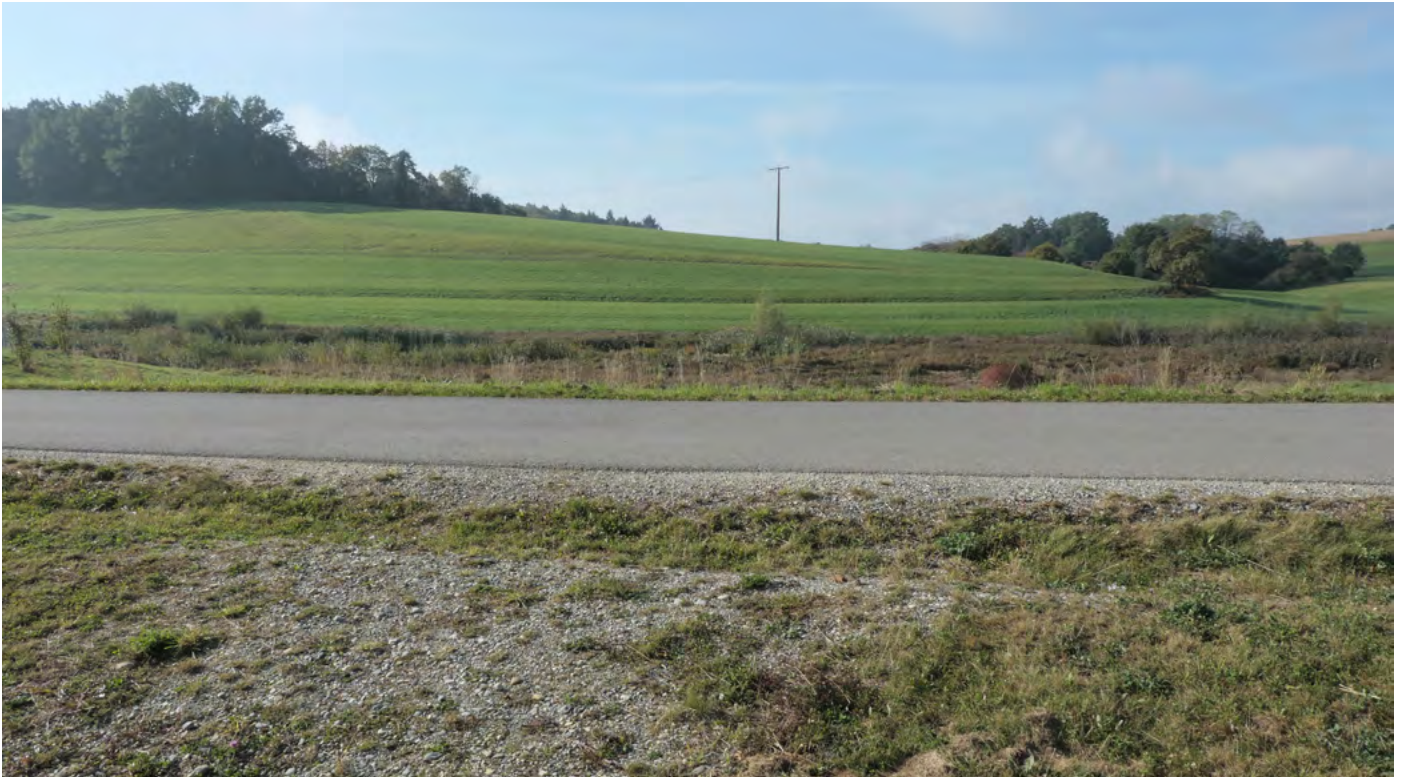
Abbildung 15: Blick aus der Faunaunterführung auf die Landschaft auf der Südwest-Seite des Bauwerks. Zu sehen sind der Wirtschaftsweg und das dahinterliegende Feuchtbiotop, sowie die angrenzenden Agrarflächen. Datum der Aufnahme: 15.10.2021.

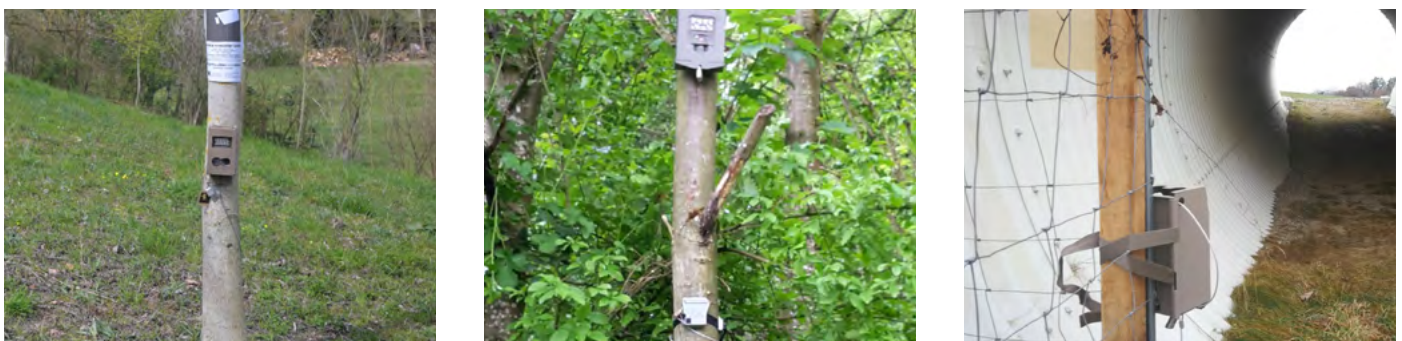
Abbildung 16: Fotofalle der Marke Cuddeback G-Modell (links), der Marke Seissiger mit GSM-Funktion (Mitte) und Blick auf eine montierte Fotofalle am Wildtierdurchlass Überlingen (rechts). Entsprechend der Datenschutzverordnung wurde mit Hinweistafeln auf die anwesenden Fotofallen mit entsprechenden Informationen zum Projekt hingewiesen. Drei Fotofallen der Marke Seissiger wurden zur Unterstützung in das Monitoring eingebunden.

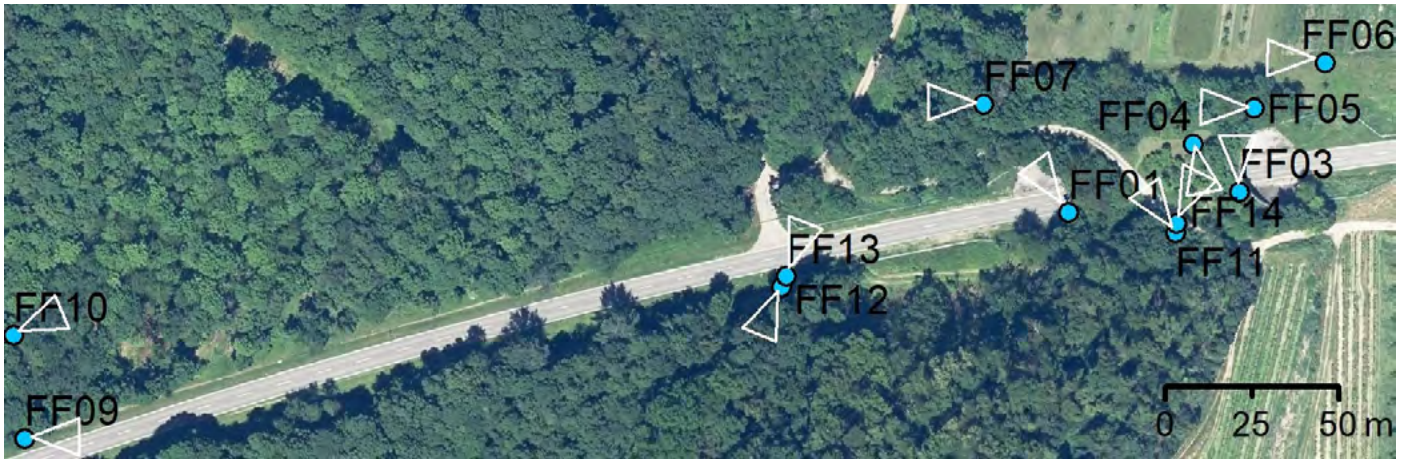
Abbildung 18: Standorte der Fotofallen auf der Grünbrücke Sasbach, dem Umfeld sowie an den Durchlässen. Dreiecke symbolisieren die Ausrichtung und Blickrichtung der einzelnen Fotofallen. Die gestohlenen Kameras FF02 und FF08 sind nicht dargestellt, da sie keine Daten im Rahmen des Monitorings lieferten. FF04 wurde ebenfalls gestohlen, jedoch wieder ersetzt. Geobasisdaten © LGL, www.lgl-bw.de, Az.: 2851.9-1/2.

Drei Fotofallen wurden kurz nach Beginn des Grünbrückenmonitorings gestohlen (FF02, FF04, FF08). Unter massiver Gewalteinwirkung wurden die Stahlgehäuse zum Schutz der Kameras aufgebrochen und die Kameras aus den Gehäusen gerissen. Im Rahmen der Datenschutzbestimmungen des Landes Baden-Württemberg wurden die Diebstähle der zuständigen Polizeidienststelle Endingen gemeldet und Strafanzeige gestellt. Eine Ergänzung der drei Standorte um neue Fotofallen erfolgte nicht, um weitere Verluste zu vermeiden. Aufgrund der Relevanz von Standort FF04 für das Monitoring wurde dieser ab dem 13.10.2020 mit einer neuen Fotofalle bestückt. Im gesamten Untersuchungszeitraum waren elf Fotofallen dauerhaft aktiv (Abbildung 18). Ein detaillierter Überblick über die Betriebszeiten der einzelnen Fotofallen ist aus Tabelle 5 im Anhang 8.1 zu entnehmen.

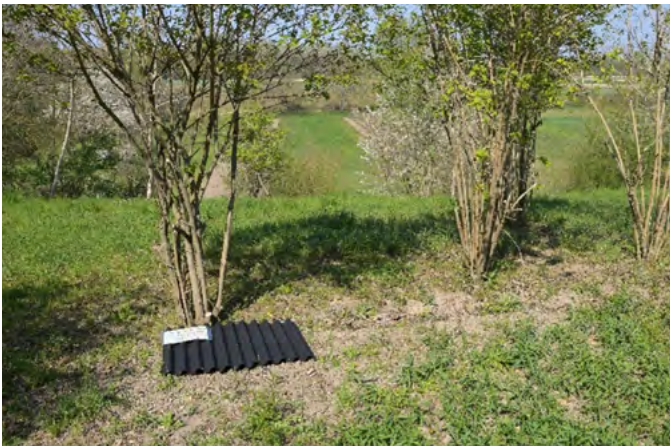
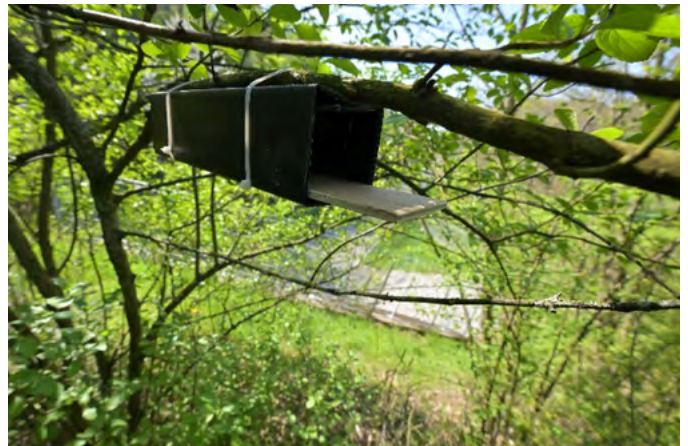
Für den Nachweis der Nutzung durch Reptilien wurden in Ergänzung zur direkten Beobachtungen sogenannte „Schlangenbleche“ verwendet (Abbildung 20, links). Dabei handelt es sich um Platten aus Bitumen oder Metall, die auf den Boden gelegt werden und durch die Absorption von Wärme Reptilien anlocken (Mutz & Glandt 2004; Hachtel et al. 2009).

Bei beiden Grünbrücken wurden zu Beginn der Untersuchung im April 2020 jeweils vier 0,8 m² große Schlangenbleche aus Bitumenwellpappe ausgebracht (Abbildung 20). Auf der Grünbrücke Sasbach waren

250 mm. Darin befindet sich eine Holzplatte, die am hinteren Ende mit einem aufsitzenden Holzblock die Röhre versperrt und am vorderen Ende 50 mm über den Eingang hinausragt, um den Zugang für die Tiere zu erleichtern. Zu Beginn der Untersuchungen wurden im April 2020 Nest-Tubes auf den Querungshilfen und in deren näherer Umgebung in dichten Gehölzstrukturen unter horizontalen Ästen aufgehängt und mit Kabelbindern befestigt (Abbildung 20, rechts).

Abbildung 20: Bitumenwellpappe als „Schlangenblech“ (links) und Haselmaus-Tube (rechts), exemplarisch auf der Grünbrücke Sasbach.

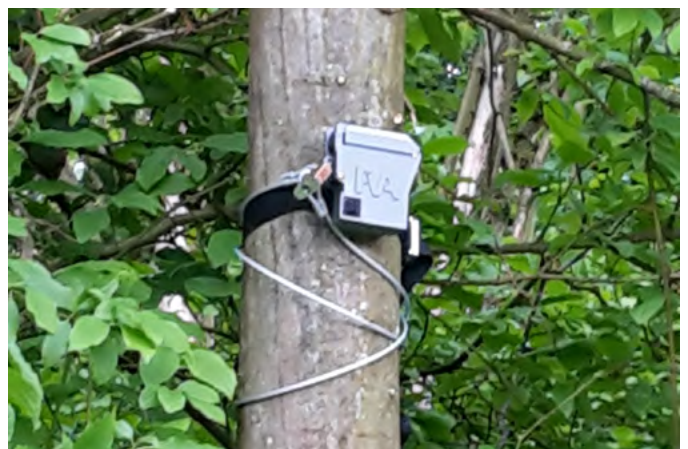
Um der Frage nachzugehen, ob Grünbrücken sowie deren Umfeld von Fledermäusen als Querungshilfe oder als Jagdgebiet genutzt werden, wurden im Frühsommer 2021 Audiorekorder der Marke AudioMoth (Firmware 1.5.0; Open Acoustic Devices, England) an den beiden Brücken für etwa zwei Wochen installiert (Abbildung 21). AudioMoth Audiorekorder sind akustische Vollspektrum-Logger. Um die AudioMoth-Logger an Aufnahmen für Fledermausrufe anzupassen, wurden sie mit einer Samplingfrequenz von 384 kHz, einer mittleren Eingangsempfindlichkeit und einem Störgeräuschminimierenden Hochpass-Filter (15 kHz) konfiguriert.

Abbildung 21: Autonome Audiorekorder der Marke AudioMoth zum Nachweis von Fledermäusen.

Auf der Grünbrücke Sasbach und der Faunabrücke Hörnleswald wurden die autonomen Audiorekorder jeweils am südlichen Rand der Grünbrücke an einem Baum in etwa drei Metern Höhe angebracht und in Richtung der Mitte des Bauwerks ausgerichtet (Abbildung 22). Die Audioaufnahmen wurden auf der Grünbrücke Sasbach vom 12.05. bis 19.5.2021 für acht Tage durchgeführt. Auf der Faunabrücke Hörnleswald erfolgte die Aufnahme vom 17.05. bis 01.06.2021 für 16 Tage. Die Geräte waren täglich für neun Stunden von 19 Uhr abends bis 4 Uhr morgens aktiv. Eine Aufnahme-sequenz dauerte 120 Sekunden mit Pausen von 600 Sekunden zwischen den Aufnahmen.

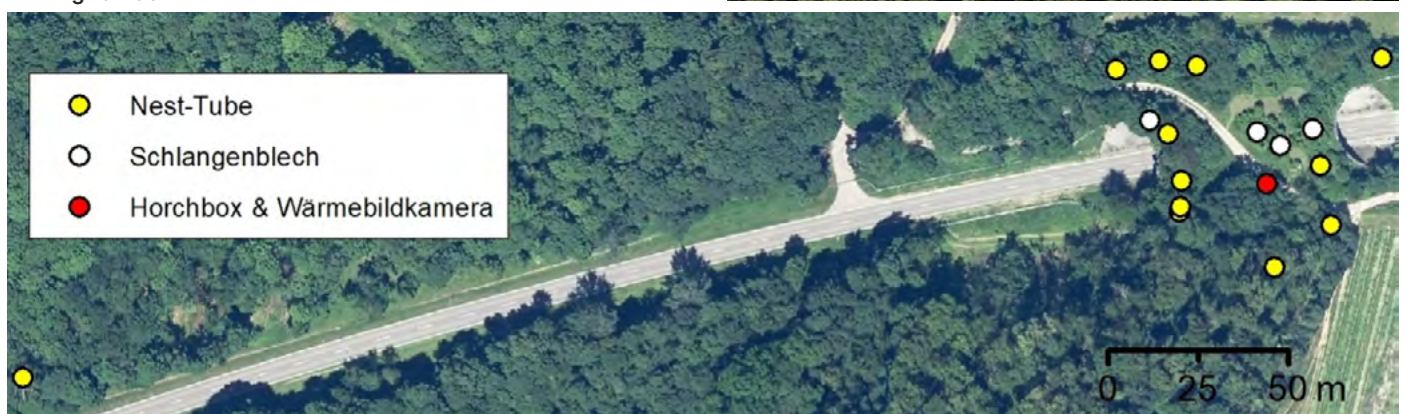
beim Kleintierdurchlass westlich der Grünbrücke aufgehängt. Bei der Faunabrücke Hörnleswald wurden elf Tubes aufgehängt. Davon befanden sich fünf direkt auf der Brücke und sechs an den Waldrändern der Faunabrücke (Abbildung 22).

Abbildung 22: Lage der jeweiligen Maßnahmen im Rahmen des ergänzenden Monitorings für Haselmäuse (Nest-Tubes), Reptilien (Schlangenbleche), Fledermäuse (Autonome Audiorekorder) und Wildtierverhalten (Wärmebildkameras) auf der Grünbrücke Hörnleswald (rechts) und Sasbach (unten). Geobasisdaten © LGL, www.lgl-bw.de

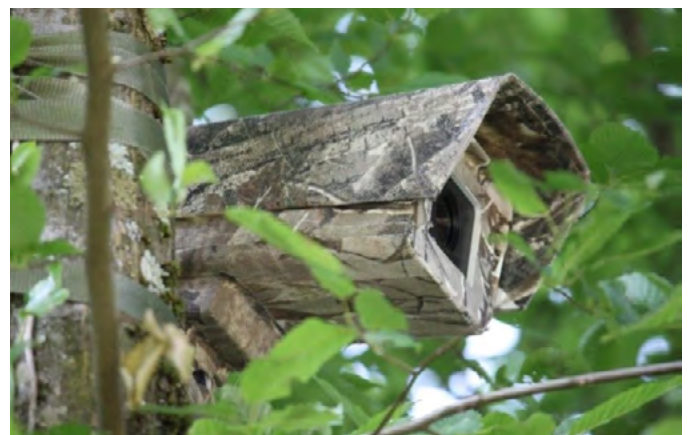
Alle Körper, die eine Temperatur von über 0 Kelvin (- 273 C = absoluter Nullpunkt) haben, senden Wärmestrahlung aus. Wärmebildkamas stellen im Gegensatz zu herkömmlichen Kamas diese Wärmestrahlen in Form von Differenzen in Temperaturgradienten visuell dar. Für die Verhaltensbeobachtungen kamen je Bauwerk eine Wärmebild-Netzwerkamas der Firma Axis (Modell Q 1941-E) zum Einsatz. Der Einsatz von Wärmebildkamas hat den Vorteil, dass keine Lichtquellen während der Nacht notwendig sind und in den Videos der verwendeten Wärmebildkamas keine personenbezogenen Daten abgeleitet werden können. Die Kamas wurden mit Tarnfarben-Klebeband versehen und mit Hilfe von Spanngurten an Bäumen im Bereich der Querungshilfe befestigt (Abbildung 24).

Auf der Grünbrücke Sasbach erfolgte der Einsatz der Wärmebildkamera vom 20.10.2020 bis 02.11.2020. Aufnahmen erfolgten zur Dämmerungs- und Nachtzeit zwischen 16:00 Uhr abends und 7:00 Uhr morgens. Auf der Faunabrücke Hörnleswald dokumentierte die Wärmebildkamera vom 17.05.2021 bis 14.06.2021 während der Dämmerung und Nachtzeit zwischen 18:00 Uhr und 05:30 Uhr das Wildtierverhalten. Die Kamas waren jeweils an einem Baum in etwa drei Metern Höhe angebracht und so ausgerichtet, dass sie einen möglichst großen Abschnitt der Brücke abdeckten.

Abbildung 24: Wärmebildkamera Q 1941-E an einem Baum befestigt.

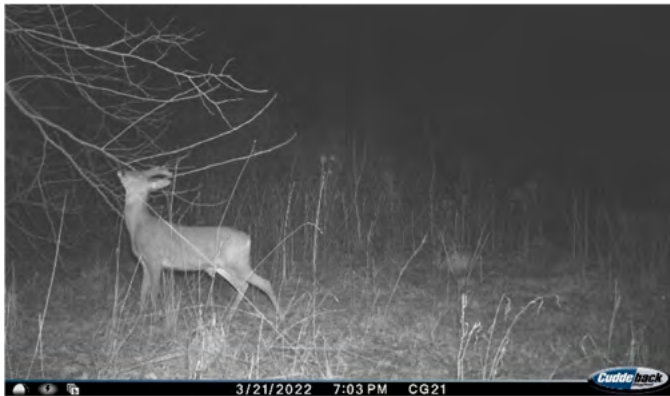
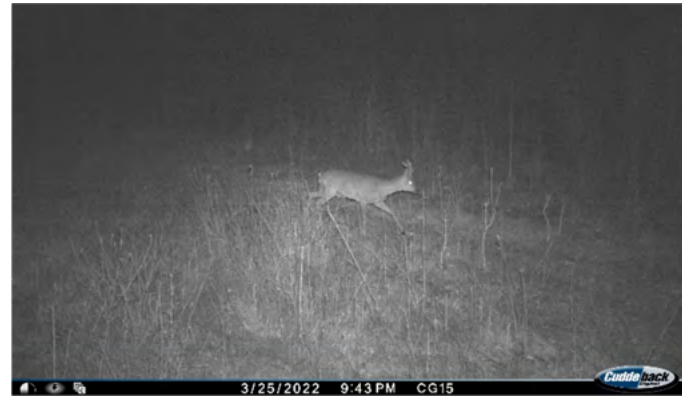
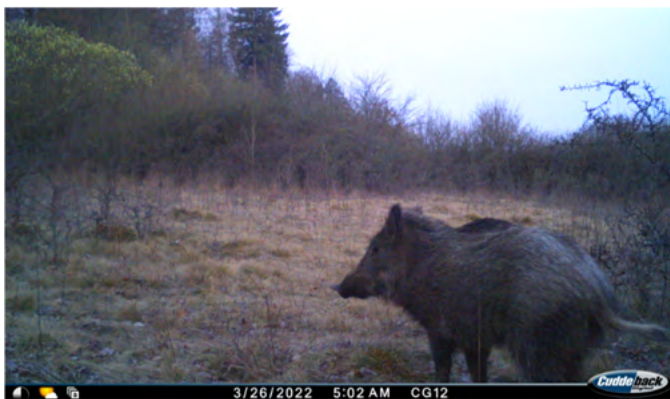
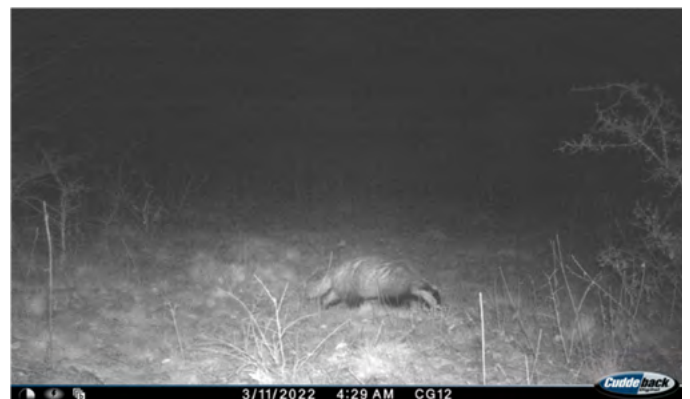
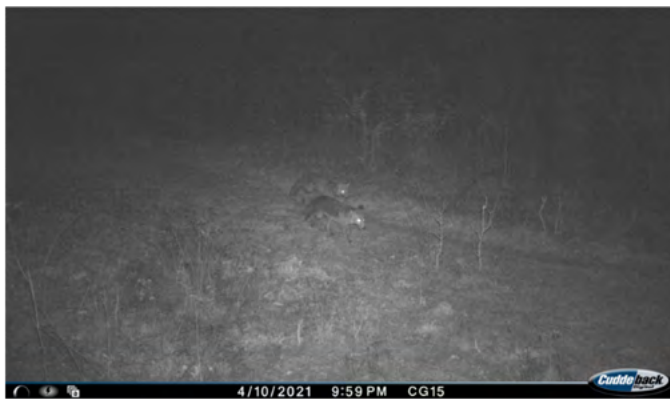
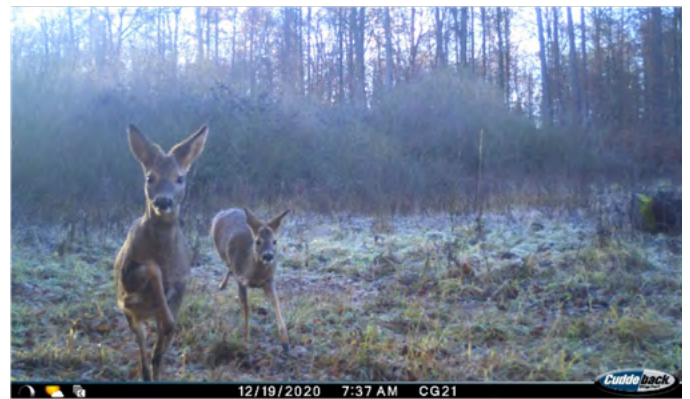
Abbildung 29: Fotofallen-Nachweise von Rehen, Wildschweinen, Füchsen und Dachs auf der Faunabrücke Hörnleswald.

Ausgewählte Fotofallenbilder von Wildtieren auf der Faunabrücke sowie im Umfeld zeigen Abbildung 29 bis Abbildung 30.

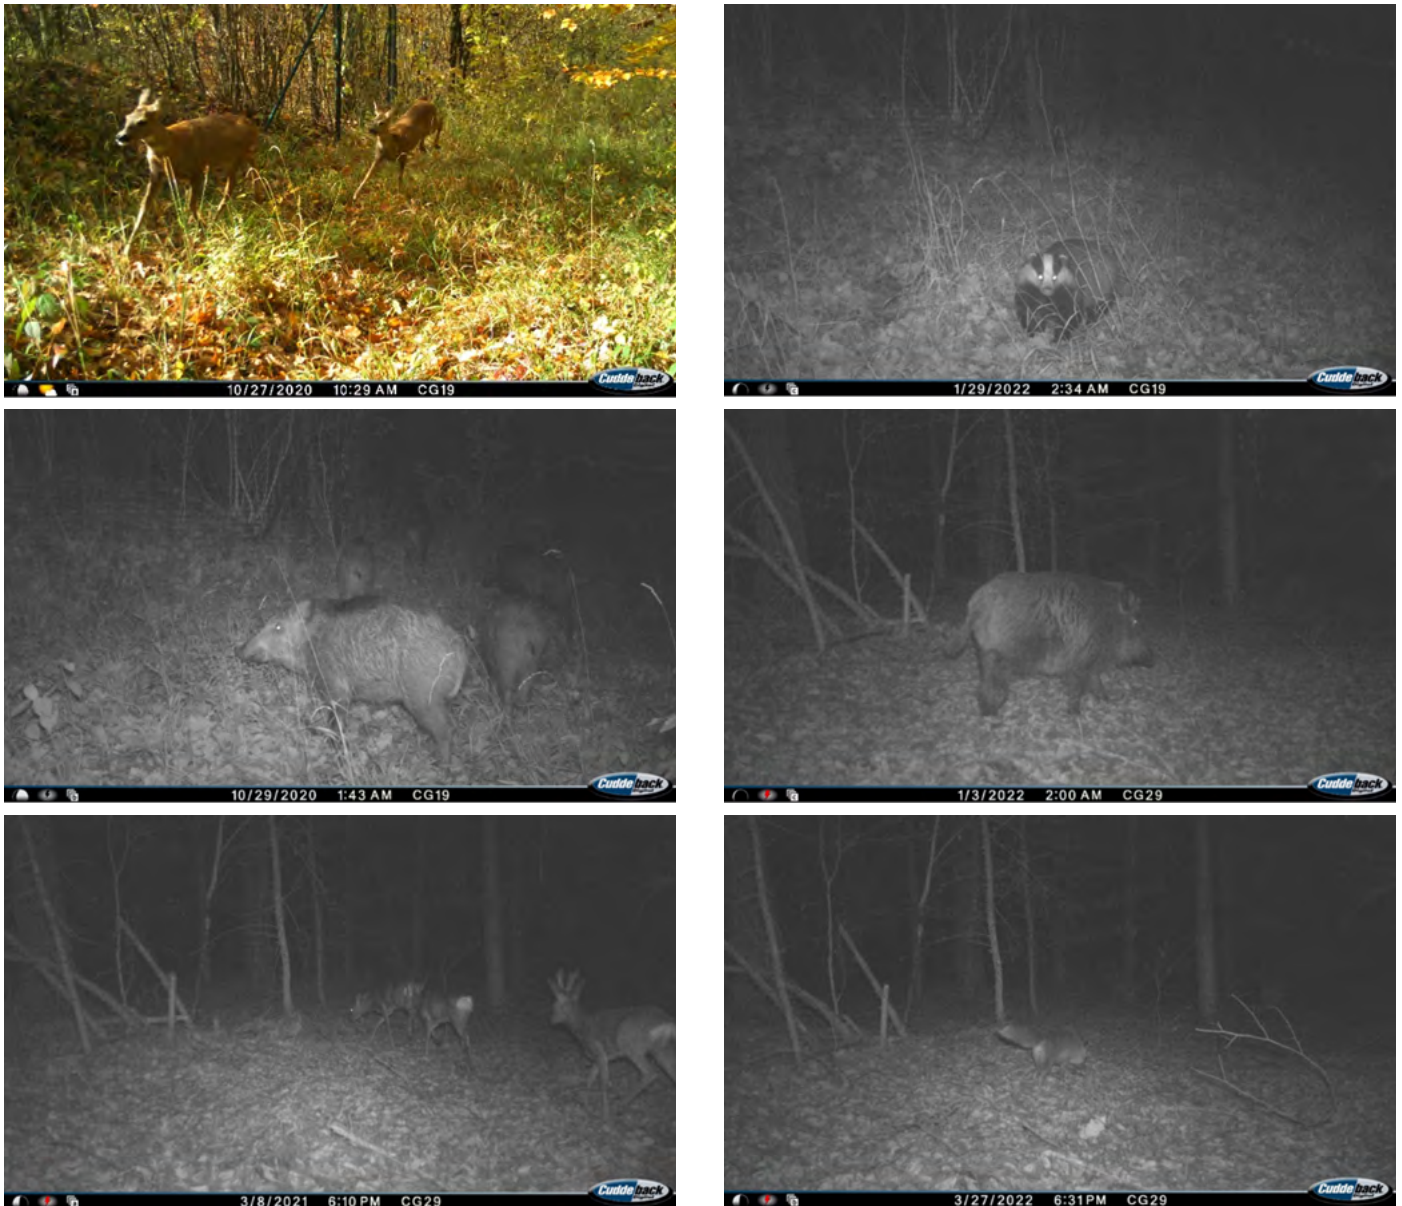
Abbildung 30: Fotofallen-Nachweise von Rehen, Wildschweinen, Dachs und Fuchs im Umfeld der Faunabrücke Hörnleswald.
