Monitoring von drei Querungshilfen in Baden-Württemberg

**Beauftragung durch das
Ministerium für Verkehr Baden-Württemberg
Referat 26 – Naturschutz und Wiedervernetzung
an Verkehrswegen, Technischer Umweltschutz**

Projektbericht (2020 – 2022)

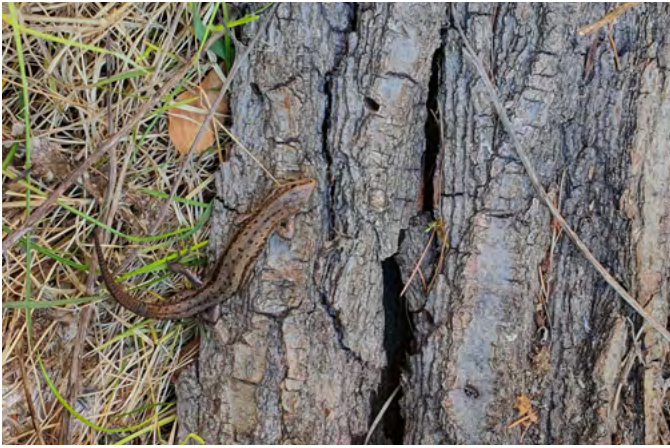
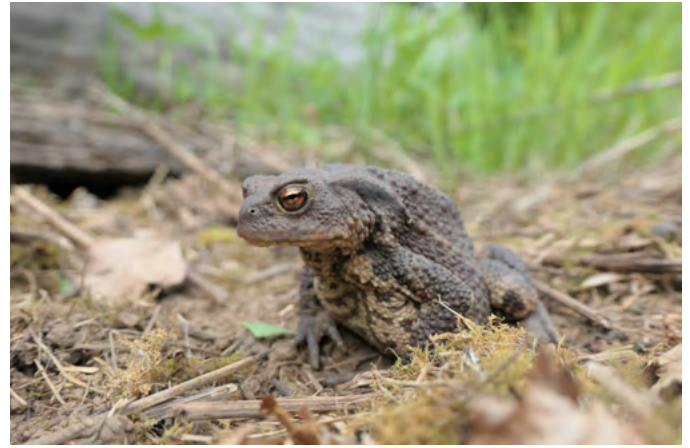
Am 16.04.2020 wurden Waldeidechsen auf der Faunabrücke auf und nahe einem der beiden Totholzhaufen auf der nördlichen Seite mit maximal drei Tieren gleichzeitig festgestellt (Abbildung 31, links). Bei der Begehung am 04.06.2020 wurde eine Blindschleiche auf der Mitte der Faunabrücke gesichtet. Bei den Kontrollen der Schlangenbleche am 22.04.2022 wurde eine Blindschleiche unterhalb des Schlangenblechs auf der Nordseite der Brücke gefunden.

Bei der Begehung der Faunabrücke am 27.05.2021 wurde eine Erdkröte gesichtet (Abbildung 31, rechts). Im Rahmen des Laufkäfermonitorings wurde Ende Mai 2021 ein Bergmolch als Nebenfang in einer der Becherfallen gefunden.

Abbildung 31: Nachweise der Waldeidechse (links) und der Erdkröte (rechts) auf der Faunabrücke Hörnleswald.

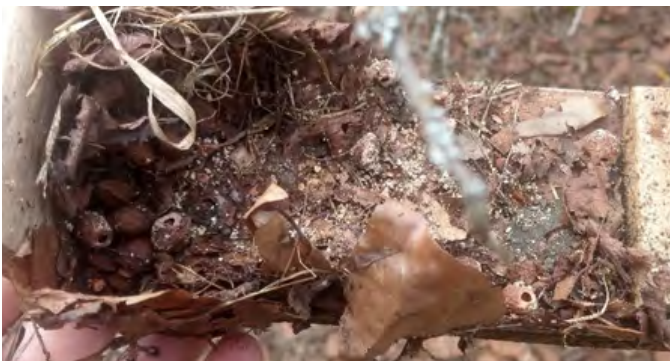
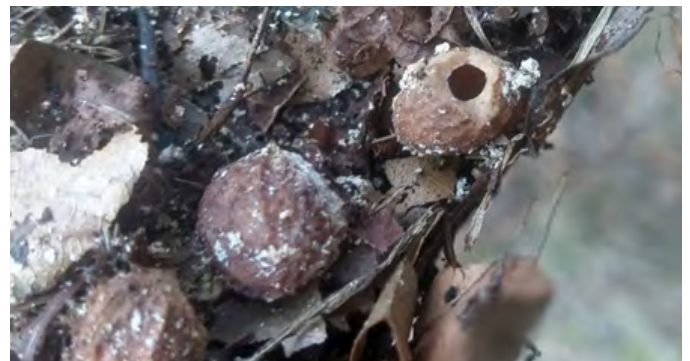
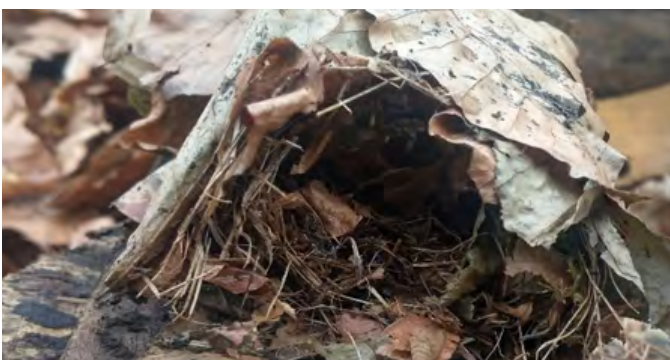
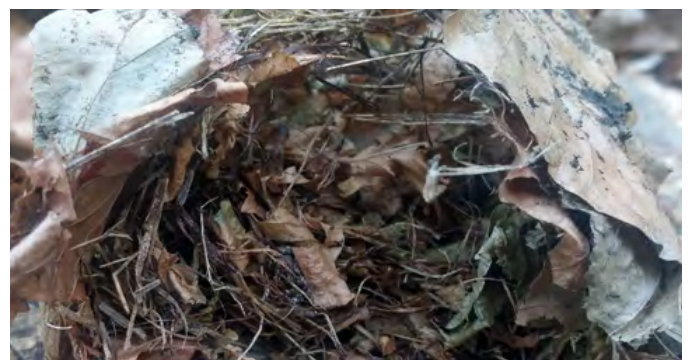
Bei den Kontrollen am 03.03.2021 wurde auf der Faunabrücke Hörnleswald ein Nest-Tube am südlichen Waldrand der Brücke mit einem Haselmausnest und ein Tube mit möglichen Bilchfraßspuren auf der Nordwestseite des Bauwerks gefunden (Abbildung 32). Die

Meldestelle „Spurensuche Gartenschläfer“ bestätigte das Haselmausnest. Die Fraßspuren wurden als möglicherweise zu einer *Apodemus*-Art (Waldmäuse) zugehörig eingestuft und konnten nicht sicher Bilchen zugeordnet werden.

Abbildung 32: Belegte Nest-Tubes auf der Faunabrücke Hörnleswald am Standort T09 mit Bilchfraßspuren (oben) und Standort T11 mit Haselmausnest (unten), Kontrolle vom 03.03.2021.

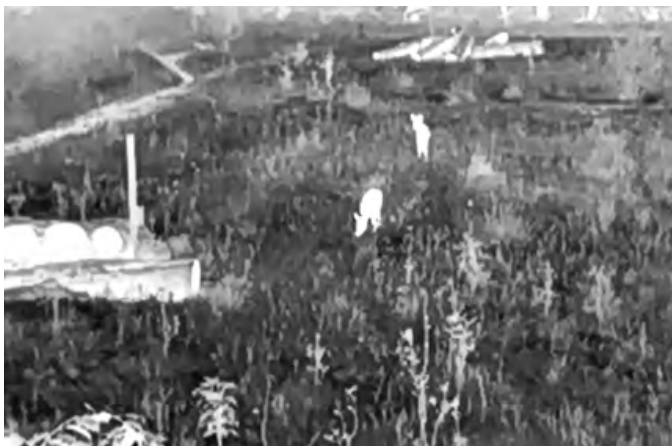
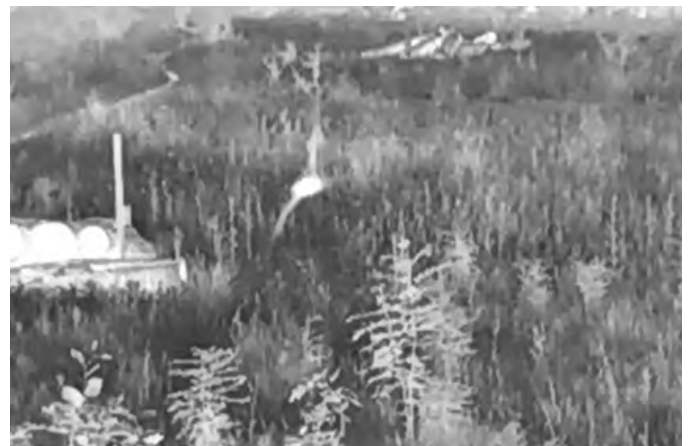
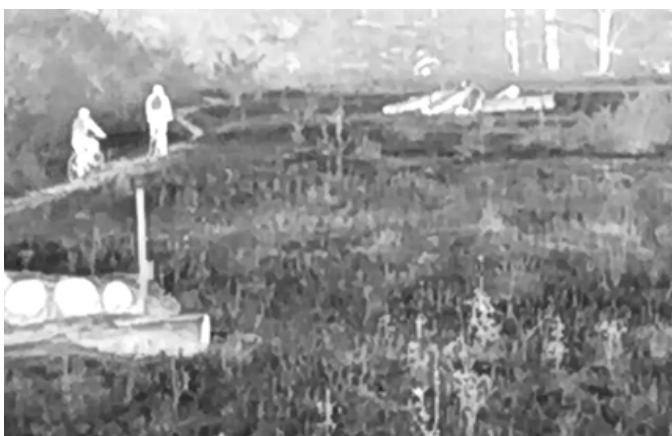
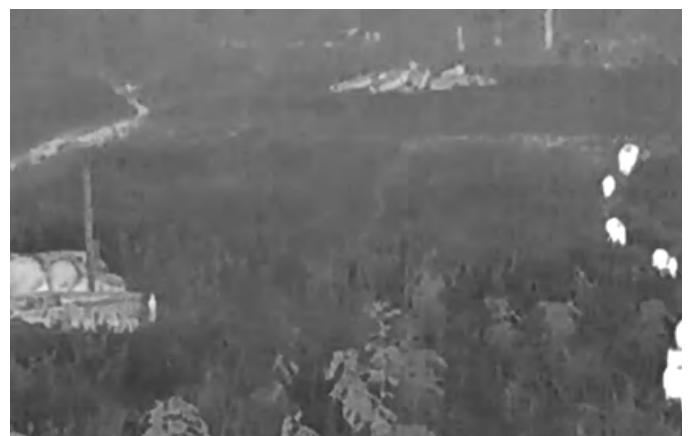
Eine 16-köpfige Wildschweinrotte wurde erfasst und nutzte die Faunabrücke nur zur direkten Querung, wo hingegen Marder auch während der Querung auf der Brücke ihre Bewegungen unterbrachen.

Alle dokumentierten Menschen nutzen die Faunabrücke ausschließlich zum Queren. 17 % von ihnen waren auf Fahrrädern unterwegs. Spazierende waren zum Teil mit angeleiteten oder freilaufenden Hunden zu beobachten. Beispielhaft dokumentierte Nutzungen der Faunabrücke durch Tiere und Mensch sind in Abbildung 35 zu sehen.

Abbildung 35: Bildausschnitte aus Aufzeichnungen der Wärmebildkamera auf der Faunabrücke Hörnleswald mit unterschiedlichen Nachweisen: Zwei Rehe (mittig oben links), Fledermausüberflug (mittig im Bild, oben rechts), zwei Mountainbiker (unten links) und eine Gruppe Wildschweine (unten rechts, rechter Bildrand).

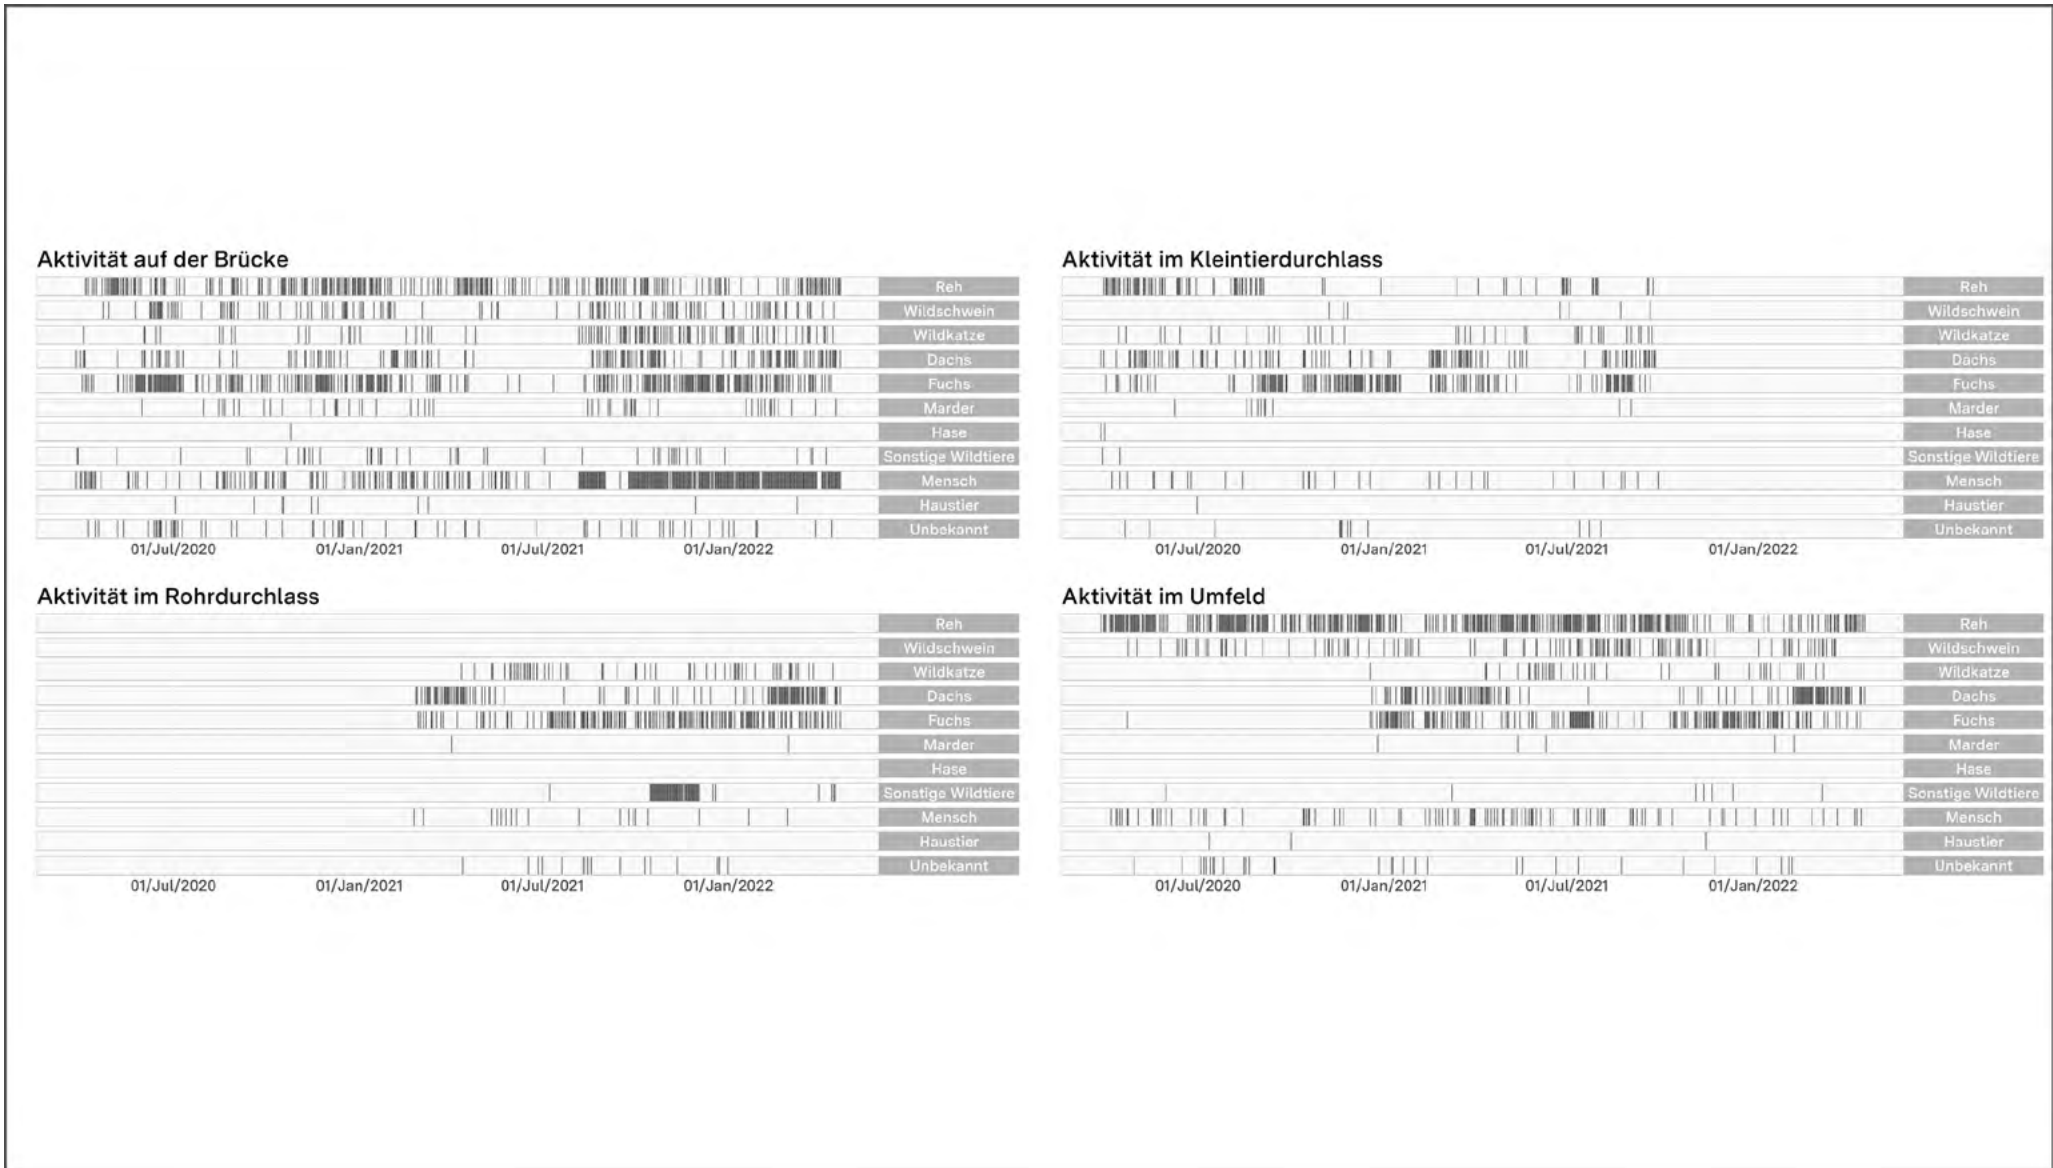
Über den gesamten Monitoringzeitraum wurden die meisten Wildtierarten auf der Brücke sowie in den Durchlässen regelmäßig dokumentiert. Die regelmäßige Nutzung lässt darauf schließen, dass diese Strukturen schon vor Anfang des Monitorings sehr gut in die Lebensräume eingebunden waren. Wildkatzen nutzen die Grünbrücke und beide Durchlässe zur Straßenquerung regelmäßig, am häufigsten nach Juli 2021. Die Nutzung der sonstigen Tiere ist vor allem auf Eichhörnchen, Mäuse und Vögel zurück zu führen. Menschen wurden über den Untersuchungszeitraum vor allem auf der Brücke detektiert, während sie das Umfeld der Bauwerke nur selten frequentierten (Abbildung 39).

Abbildung 39: Nachweise von Wildtieren als auch menschlichen Aktivitäten aus dem Fotofallenmonitoring auf der Grünbrücke Sasbach, in den Durchlässen, sowie für das Umfeld der Bauwerke für den Zeitraum März 2020 bis April 2022. Der Rohrdurchlass wurde erst ab dem 24.02.2021 und der Kleintierdurchlass nur bis zu dem 29.09.2021 überwacht. Jeder Strich symbolisiert das Vorkommen der Art an dem Tag, unabhängig der Anzahl der Tiere. Menschen und Rehe querten den Kleintierdurchlass und den Rohrdurchlass nicht, sondern liefen nur daran vorbei.

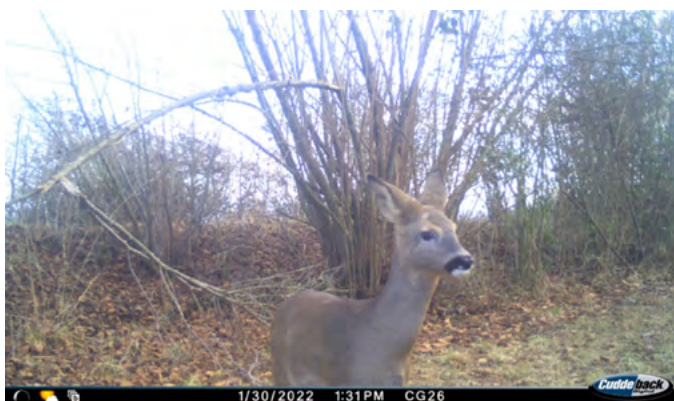
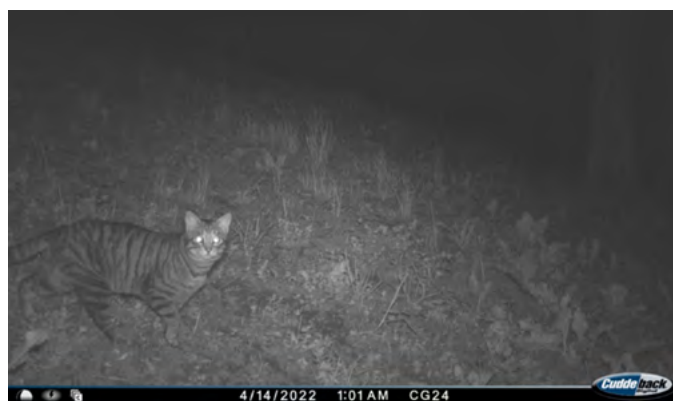
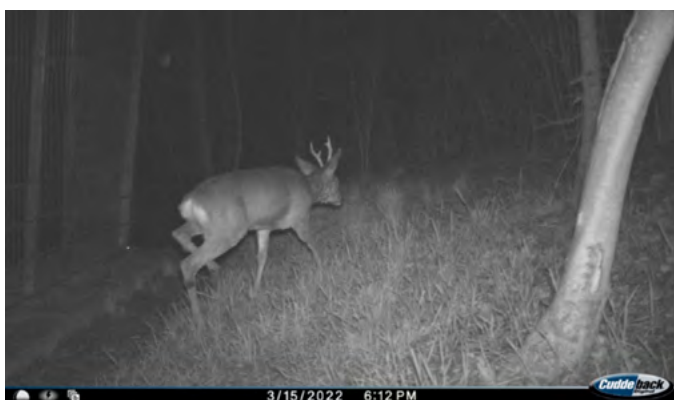
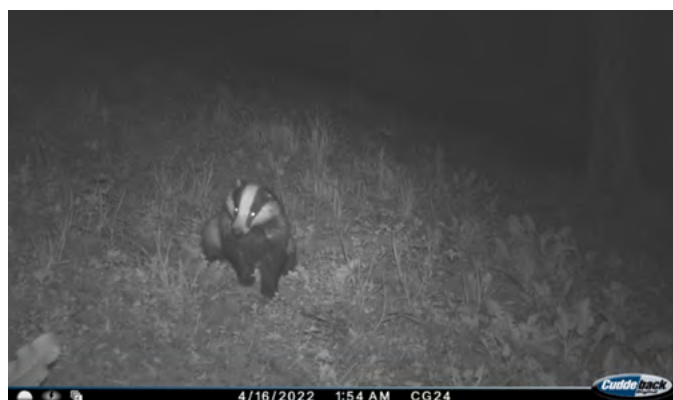
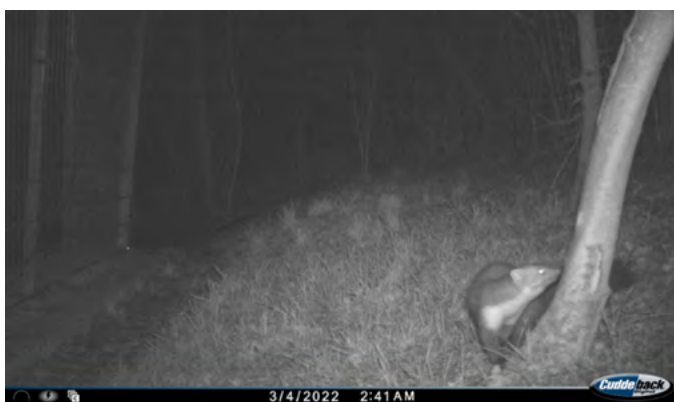
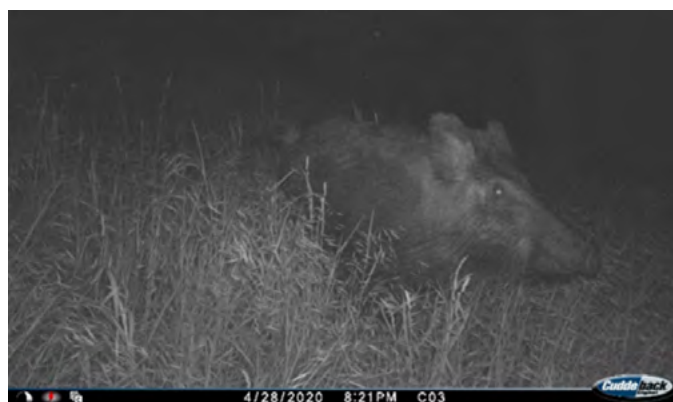
Abbildung 42: Fotofallen-Nachweise von Rehen, Wildschweinen, Füchsen, Dachs, Marder und Wildkatze aufgenommen auf der Grünbrücke Sasbach.

Ausgewählte Fotofallenbilder von Wildtieren an den jeweiligen Bauwerken sowie im Umfeld der Bauwerke zeigen Abbildung 42 bis Abbildung 45.

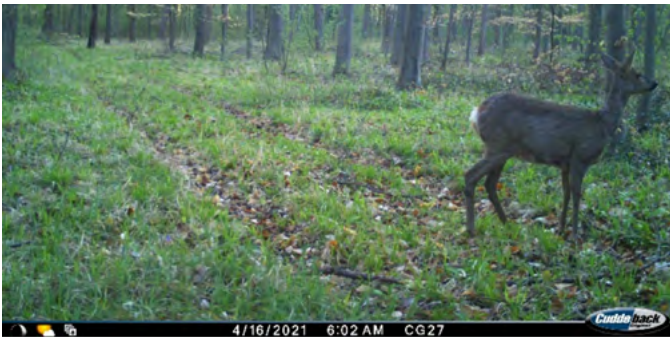
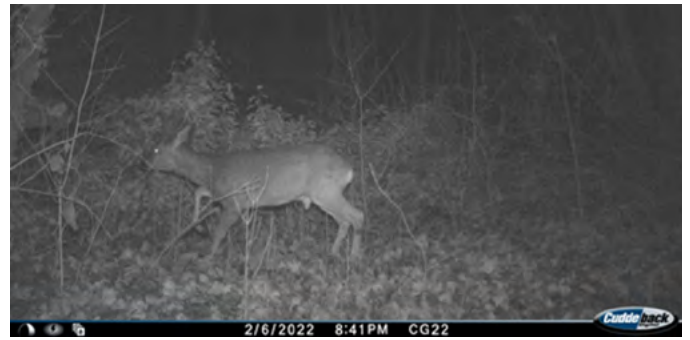
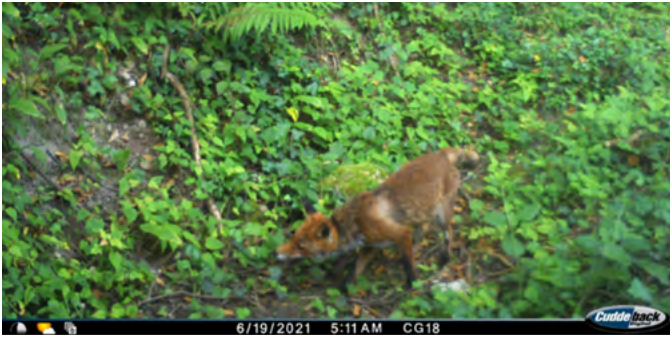
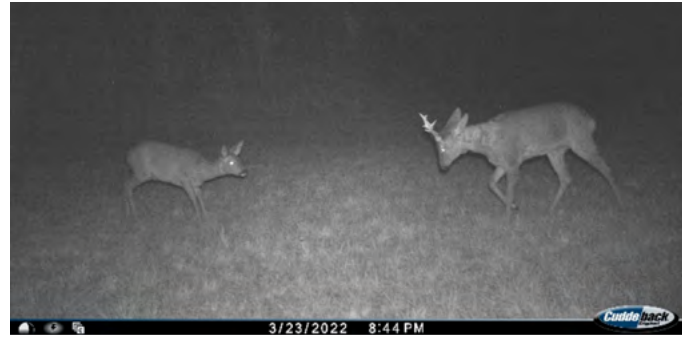
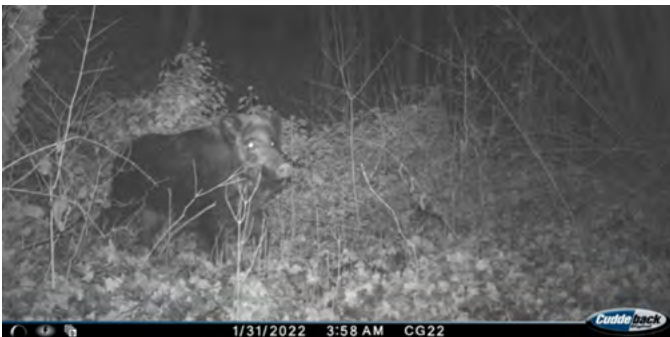
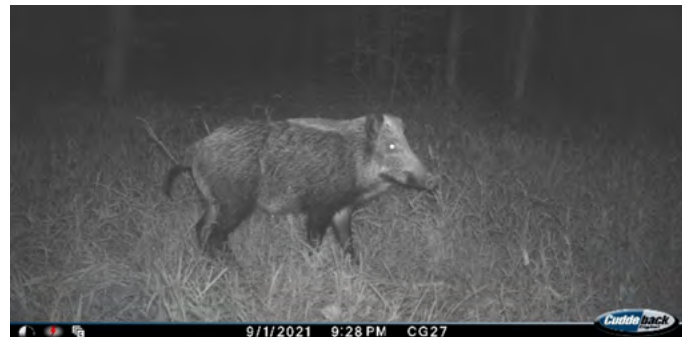
Abbildung 43: Fotofallen-Nachweise von Rehen, Wildschweinen und Fuchs aufgenommen im Umfeld der Grünbrücke Sasbach.

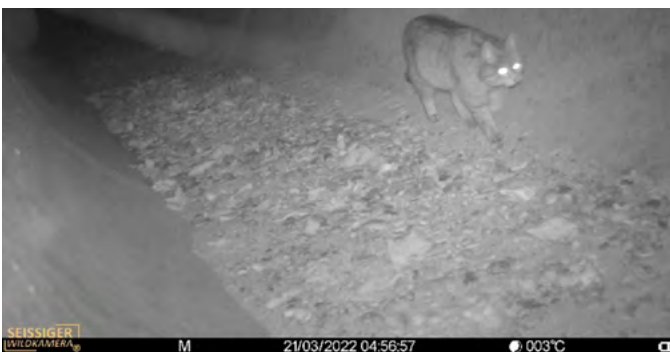
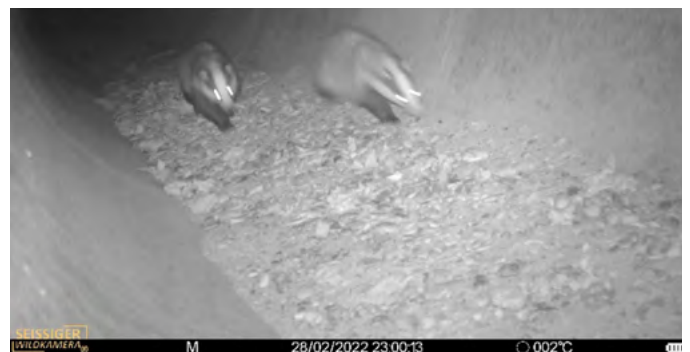
Abbildung 44: Fotofallen-Nachweise von Wildkatze und Dachse bei der Nutzung des Röhrendurchlasses bei der Grünbrücke Sasbach.

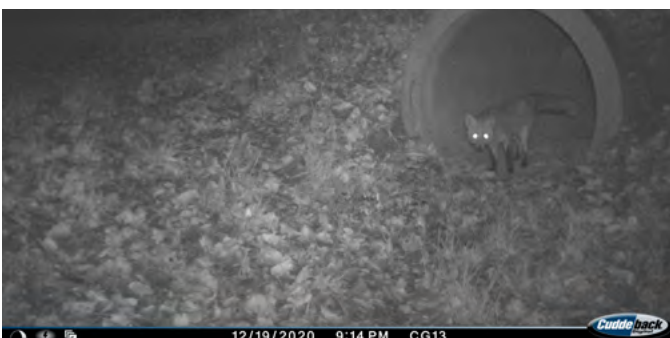
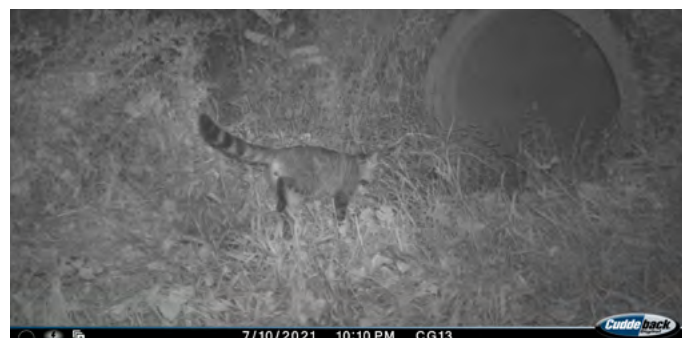
Abbildung 45: Fotofallen-Nachweise von Fuchs und Wildkatze bei der Nutzung des Kleintierdurchlasses westlich der Grünbrücke Sasbach.

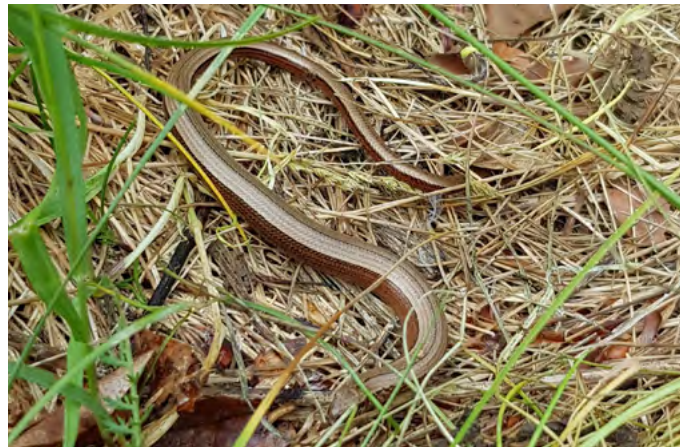
Es konnten bei verschiedenen Begehungen Blindschleichen nachgewiesen werden, zum Teil unter den Schlangenblechen (Abbildung 46). Eine Besonderheit stellt der Fund einer abgestreiften Haut einer Schlingnatter unter einem der Schlangenbleche dar. Eidechsen, obwohl vermutet, konnten nicht direkt beobachtet werden.

Abbildung 46: Nachweis der Blindschleiche auf der Grünbrücke Sasbach. Datum der Aufnahme: 01.07.2020.

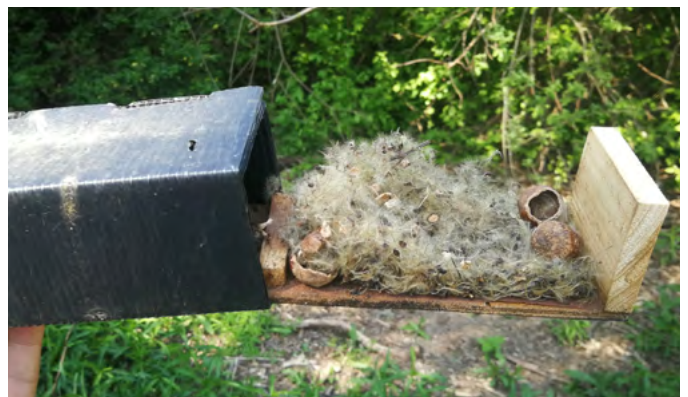
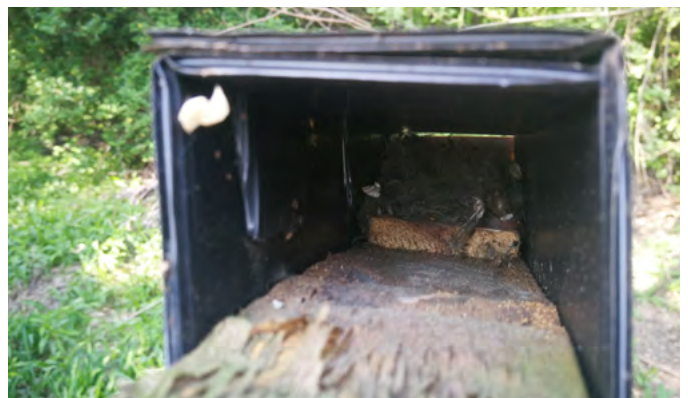
Auf der Grünbrücke Sasbach wurde bei den Kontrollen am 22.04.2022 in einem der Tubes auf der Westseite der Grünbrücke ein Bilchnest gefunden (Abbildung 47). Dieses wurde von der Meldestelle „Spurensuche Gartenschläfer“ als mögliches Gartenschläfernest eingestuft.

Abbildung 47: Nachweis eines möglichen Bilchnests auf der Grünbrücke Sasbach in den westlichen Gehölzstrukturen, Standort T03, Kontrolle vom 22.04.2022.

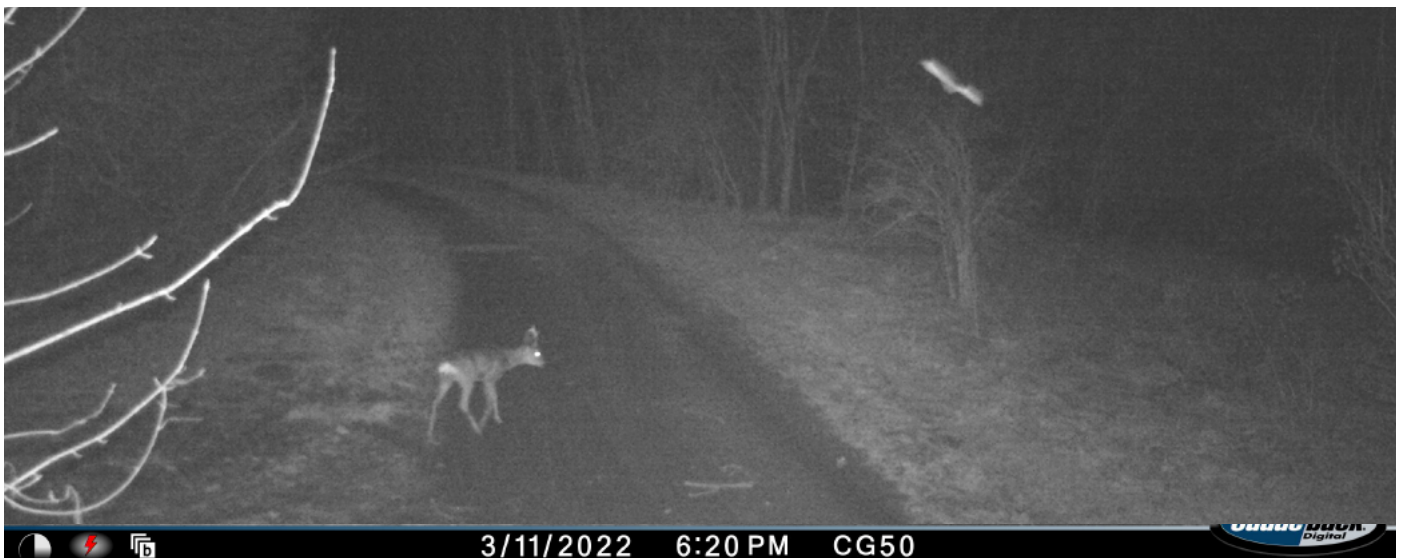
Abbildung 48: Fledermaus (oben mittig) und ein Rehbock auf der Grünbrücke Sasbach dokumentiert mit der Fotofalle FF11.

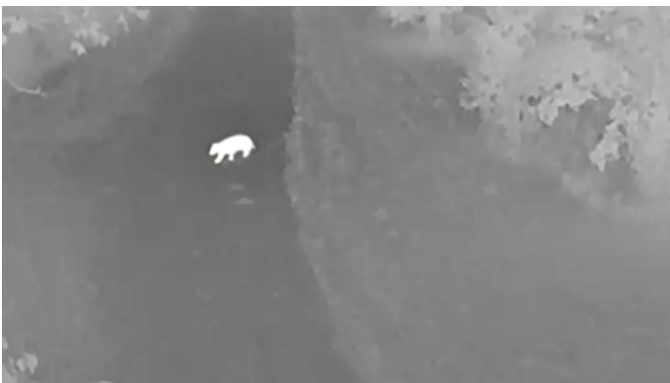
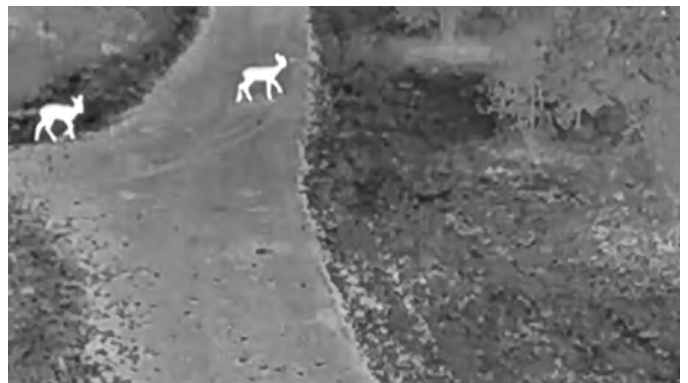
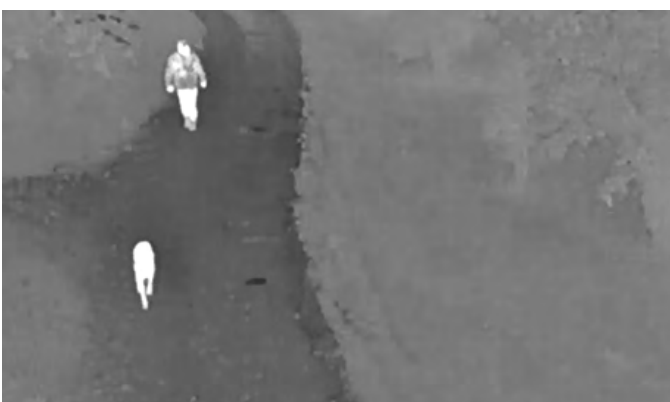
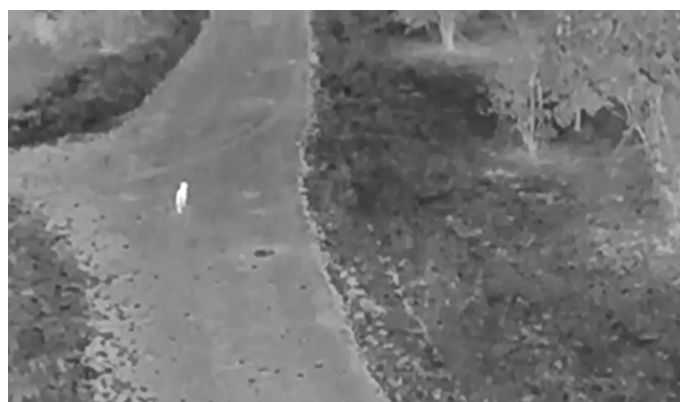
Anhand des Videomaterials konnte nicht eindeutig nachgewiesen werden, ob es sich bei den Katzenergebnissen um Wild- oder Hauskatzen handelte. Unter Einbezug der Ergebnisse des Fotofallenmonitorings auf der Grünbrücke Sasbach kann jedoch angenommen werden, dass es sich bei den hier beobachteten Katzen voraussichtlich um Wildkatzen handelte. Abbildung 51 zeigt beispielhaft die Nutzungen der Grünbrücke durch Tiere und Mensch.

Abbildung 51: Bildausschnitte aus Aufzeichnungen der Wärmebildkamera auf der Grünbrücke Sasbach mit unterschiedlichen Nachweisen: Dachs (oben links), zwei Rehe (oben rechts), Wanderer mit Hund (unten links) und (Wild)Katze (unten rechts).

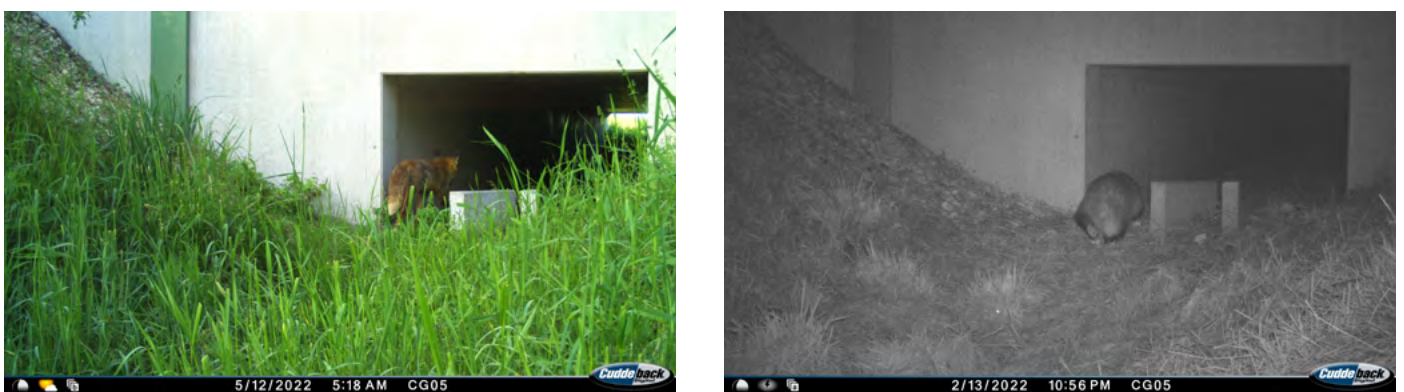
Abbildung 57: Fotofallen-Nachweise von Fuchs und Dachs bei der Nutzung des Kleintierdurchlasses neben der Faunaunterführung Überlingen.

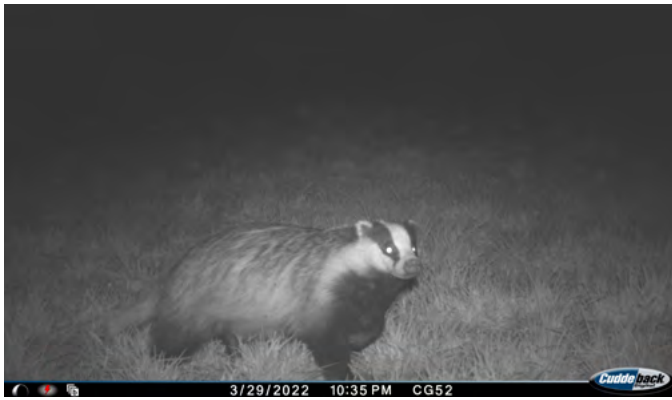
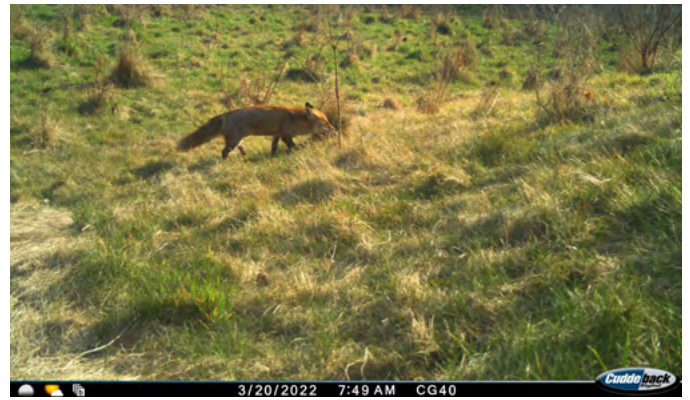
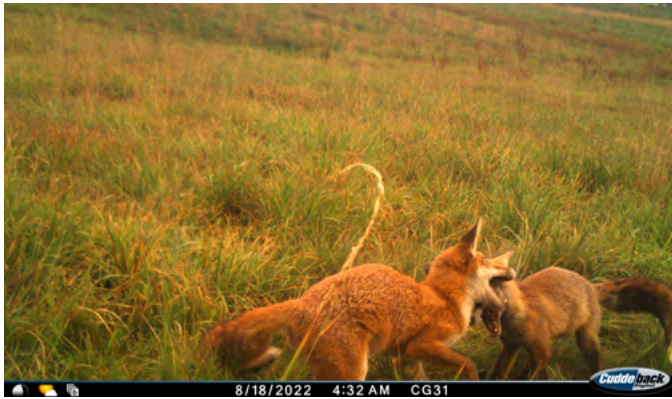
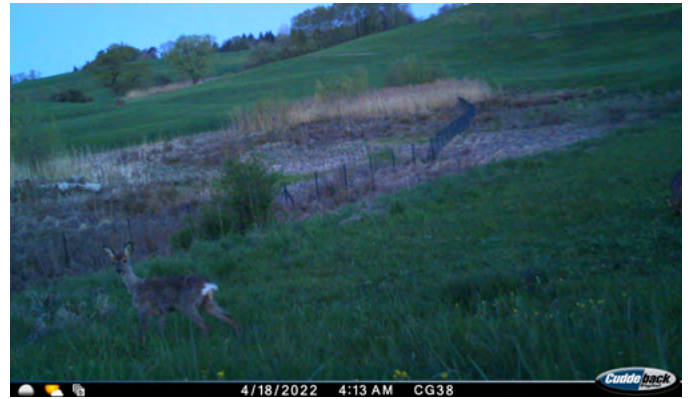
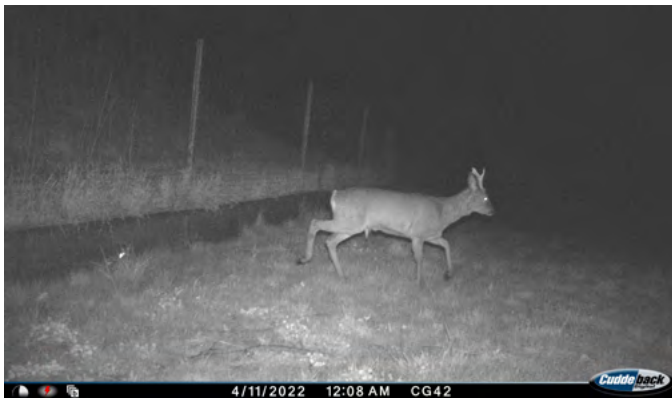
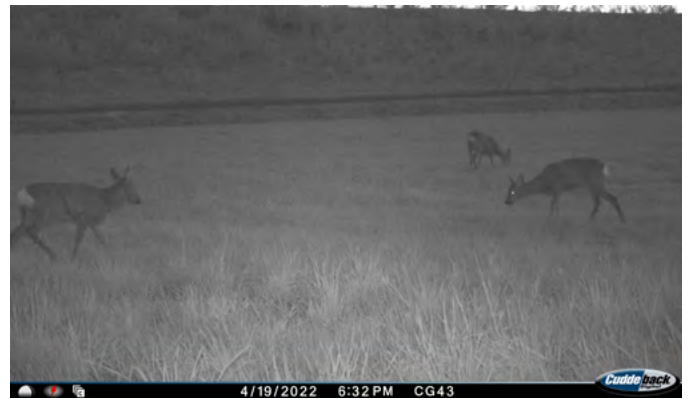
Abbildung 58: Fotofallen-Nachweise von Rehen, Füchsen und Dachs im Umfeld der Faunaunterführung Überlingen.

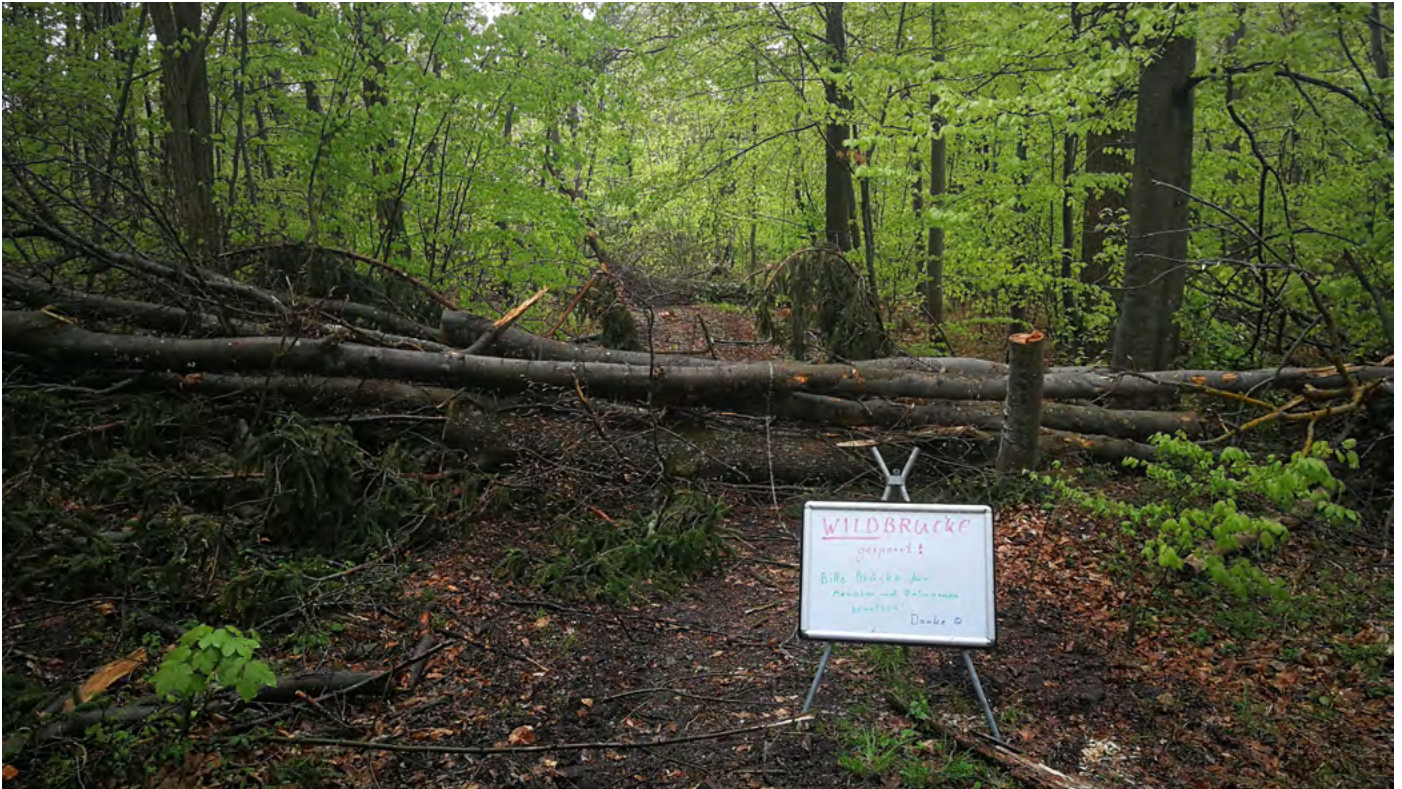
Abbildung 59: Totholz zur „natürlichen“ Sperrung eines „inoffiziellen“ Trampelpfads auf der Nordseite der Faunabrücke Hörnleswald, angelegt zwischen März und April 2022 (dokumentiert am 03.05.2022). Solch einfache Maßnahmen, wie dargestellt, können wesentlich zur Beruhigung von Querungshilfen beitragen, indem sie Freizeit- und Naherholungsaktivitäten lenken.

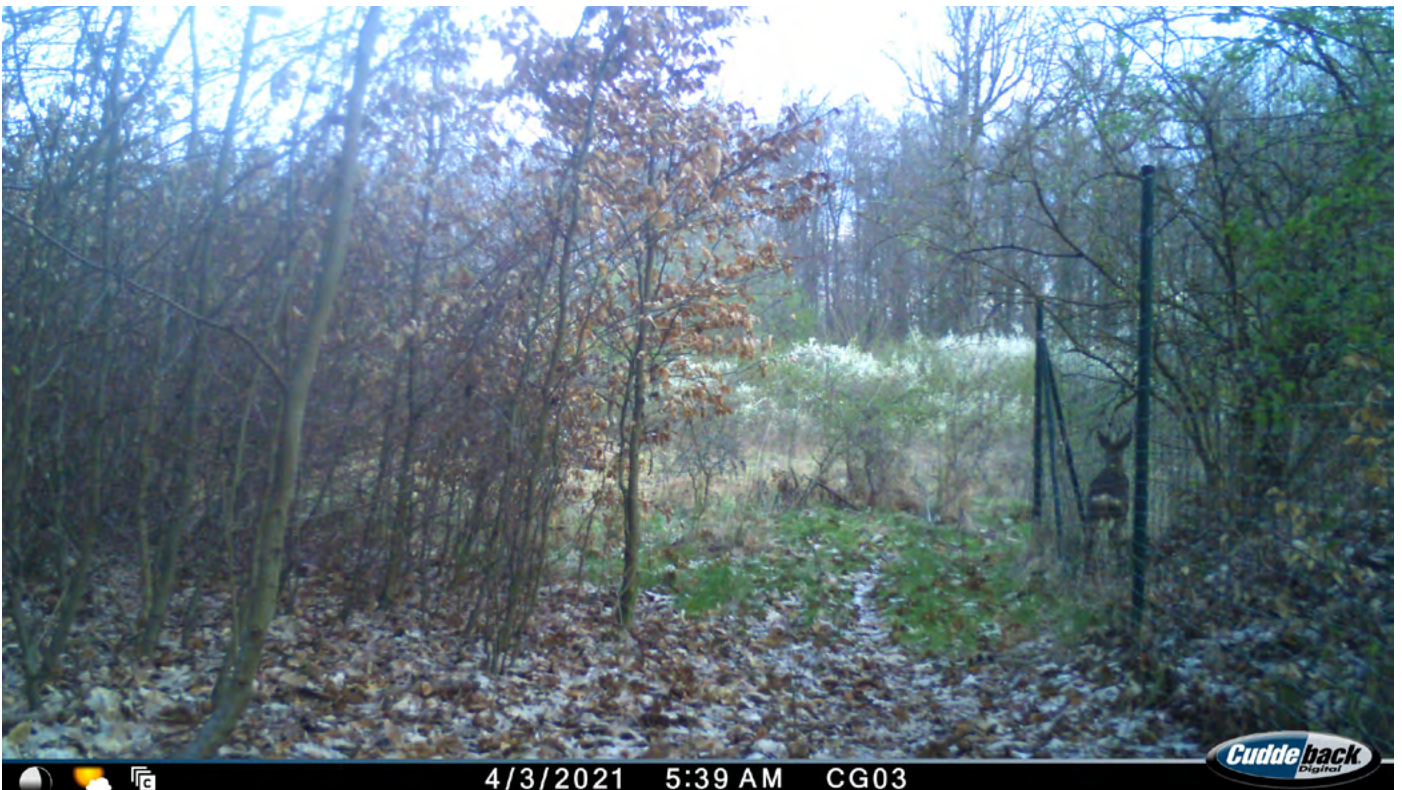
Abbildung 60: Rehbock außerhalb der Leiteinrichtung (Wildschutzzaun). Der Zaun ist vor dem Tier nach rechts abgewinkelt. Der Bock ist durch Lücken im Zaun auf die Fläche außerhalb der Faunabrücke gelangt und befand sich damit im Innenraum der Straße. Ob das Tier überfahren wurde oder wieder zurückgefunden hat, war nicht zu ermitteln.

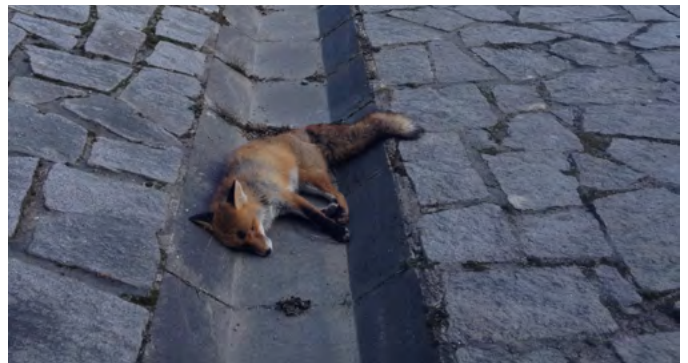
Durch eine entsprechende Besucherlenkung und Beruhigung des Bauwerks, könnte die Querungshilfe noch attraktiver für Wildtiere werden. Das Bauwerk sollte weiter beruhigt werden, die mitüberführte Wegeinfrastruktur zumindest vollständig stillgelegt werden, sowie die umgebenden Wegeinfrastrukturen so angepasst und Wegealternativen gut kenntlich ausgewiesen werden, dass die Querungshilfe möglichst nicht mehr von Menschen frequentiert wird. Pflege sollte, wie aktuell durchgeführt, weiter fortgesetzt werden und die Goldrute (Neophyt) zugunsten eines blumen- und blütenreichen Gras- und Krautflurs zurückgedrängt werden. Westlich des Bauwerks nimmt die Undichtigkeit des an der Straße befindlichen alten Wildschutzzauns zu, und es ereignen sich vereinzelt Wildunfälle (Abbildung 61). Eine Erneuerung sollte daher bald ins Auge gefasst werden.

Abbildung 61: Durch Straßenverkehr getöteter Fuchs im Bereich der Grünbrücke Sasbach, Januar 2017. Quelle: C. Steck.
